SABBIONAIA, V.LO

0966

Descrizione prestazionale dell'intervento

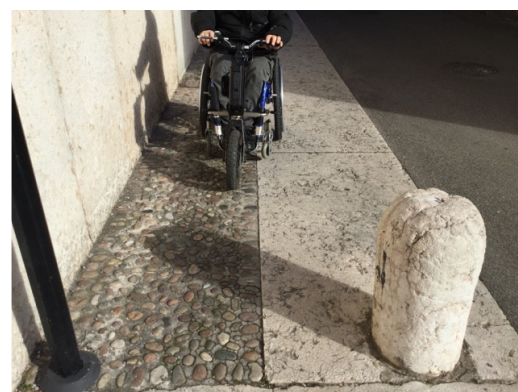
Foto del rilievo

Criticità

Pavimentazione con **sconnessioni dovute al ciottolo**

Miglioramento della pavimentazione esistente mediante a levigatura dei ciottoli, attenuando le asperità prodotte e successiva stilatura al fine di ottenere una maggiore complanarietà tra gli elementi costituenti la pavimentazione.

Materiale suggerito: **Ciottolato**
