DUOMO, P.ZZA

0937

Descrizione prestazionale dell'intervento

Caditoia inadeguata

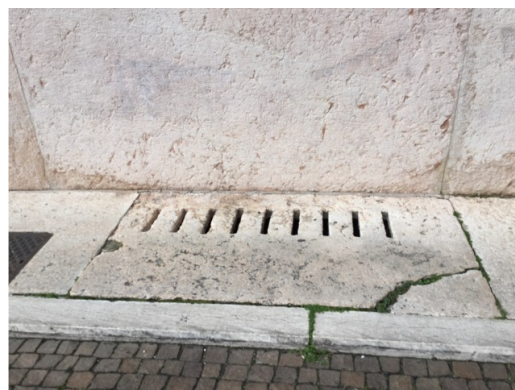
Foto del rilievo

Criticità

Sostituzione della caditoia con nuovo manufatto che verrà incassato e reso perfettamente complanare al pavimento. La caditoia non dovrà presentare fessure tali da costituire ostacolo o pericolo rispetto a ruote, tacchi o bastoni. I vuoti non potranno essere attraversati da sfere di diametro superiore ai 20 mm (preferibilmente non superiore a 15 mm); eventuali fessure parallele dovranno essere poste in senso ortogonale alla principale direzione di marcia.

Occorre fare una buona rasatura della finitura superficiale per evitare di creare altre criticità sulla pavimentazione per le persone con difficoltà motorie.
