S. GIACOMO, V.LO CIECO

0955

Descrizione prestazionale dell'intervento

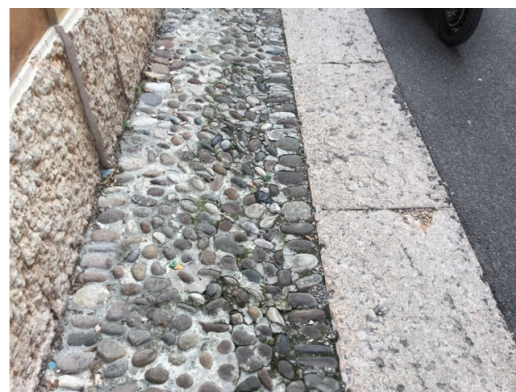
Foto del rilievo

Criticità

Pavimentazione con **sconnessioni dovute al ciottolo**

Miglioramento della pavimentazione esistente mediante a levigatura dei ciottoli, attenuando le asperità prodotte e successiva stilatura al fine di ottenere una maggiore complanarietà tra gli elementi costituenti la pavimentazione.

Materiale suggerito: **Ciottolato**
