DUOMO, P.ZZA

0948

Descrizione prestazionale dell'intervento

Caditoia inadeguata

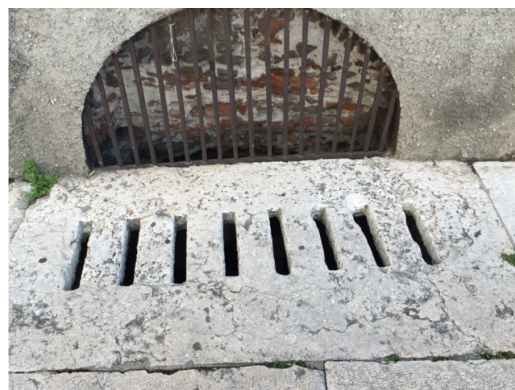
Foto del rilievo

Criticità

Sostituzione della caditoia con nuovo manufatto che verrà incassato e reso perfettamente complanare al pavimento. La caditoia non dovrà presentare fessure tali da costituire ostacolo o pericolo rispetto a ruote, tacchi o bastoni. I vuoti non potranno essere attraversati da sfere di diametro superiore ai 20 mm (preferibilmente non superiore a 15 mm); eventuali fessure parallele dovranno essere poste in senso ortogonale alla principale direzione di marcia.

Occorre fare una buona rasatura della finitura superficiale per evitare di creare altre criticità sulla pavimentazione per le persone con difficoltà motorie.

Materiale suggerito: **Pietra di Prun**
