DUOMO, P.ZZA

N. Intervento

0947

Descrizione prestazionale dell'intervento

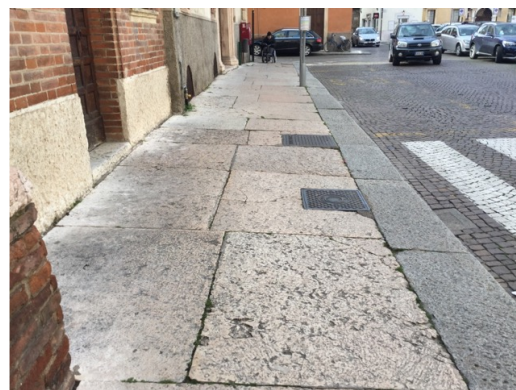
Foto del rilievo

Criticità

Presenza di **pendenza trasversale** eccessiva

Demolizione e rifacimento di parte di pavimentazione esistente al fine di ottenere il piano di calpestio con pendenza trasversale non superiore all'1%.

Si suggerisce una pendenza trasversale ottimale dell'1% e comunque non superiore al 2% solo se su brevi tratti (qualche metro).

Materiale suggerito: **Pietra di Prun**
