MERCATO VECCHIO, C.LE DEL

Descrizione prestazionale dell'intervento

Data del sopralluogo: 27/06/2018

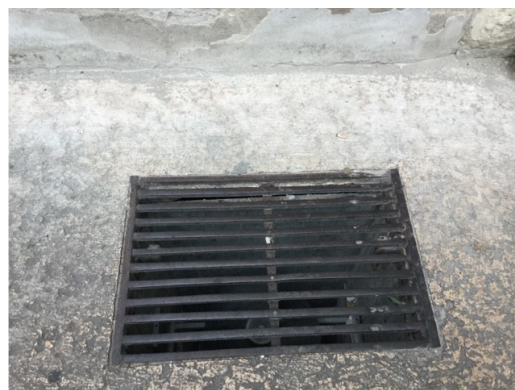
Foto del rilievo

Criticità

Caditoia inadeguata

Sostituzione della caditoia con nuovo manufatto che verrà incassato e reso perfettamente complanare al pavimento. La caditoia non dovrà presentare fessure tali da costituire ostacolo o pericolo rispetto a ruote, tacchi o bastoni. I vuoti non potranno essere attraversati da sfere di diametro superiore ai 20 mm (preferibilmente non superiore a 15 mm); eventuali fessure parallele dovranno essere poste in senso ortogonale alla principale direzione di marcia.

Occorre fare una buona rasatura della finitura superficiale per evitare di creare altre criticità sulla pavimentazione per le persone con difficoltà motorie.

Materiale suggerito: **Ghisa**
