MAZZANTI, VIA

N. Intervento

0917

Descrizione prestazionale dell'intervento

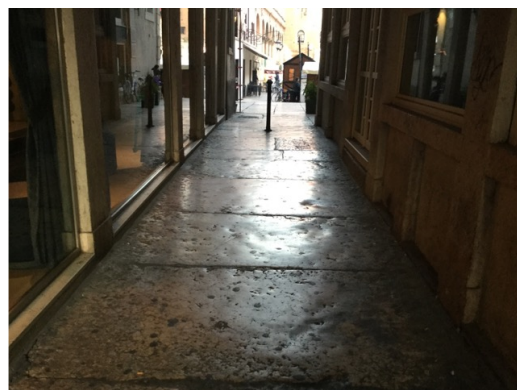
Foto del rilievo

Criticità

Pavimentazione sdruciolevole

Trattamento superficiale della pavimentazione mediante bocciardatura e cordellinatura, al fine di ridurne la sdruciolevolezza.

Materiale suggerito: **Pietra di Prun**
