PIETA' VECCHIA, VIA

0960

Descrizione prestazionale dell'intervento

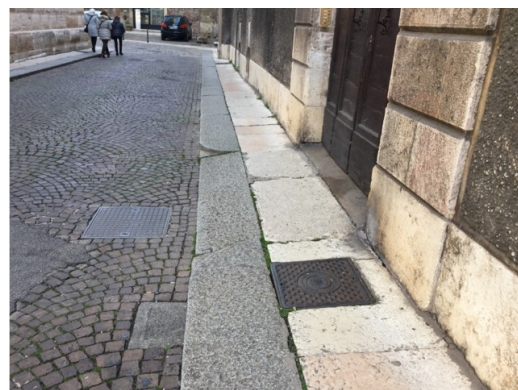
Foto del rilievo

Criticità

Passo carraio inadeguato

Adeguamento passo carraio (in **pietra**) tramite realizzazione di marciapiedi in **rilevato** (quota accesso immobile) e rampe di raccordo al percorso esistente, con pendenza 5% (massima 8%); il passo carraio sarà completo di elemento di raccordo per il passaggio dei veicoli; la porzione di percorso utile per i pedoni deve essere di larghezza minima 100 cm.

Materiale suggerito: **Pietra di Prun**
