CANTORE, VIA A.

N. Intervento

0903

Pavimentazione con **sconnessioni dovute alle fugature**

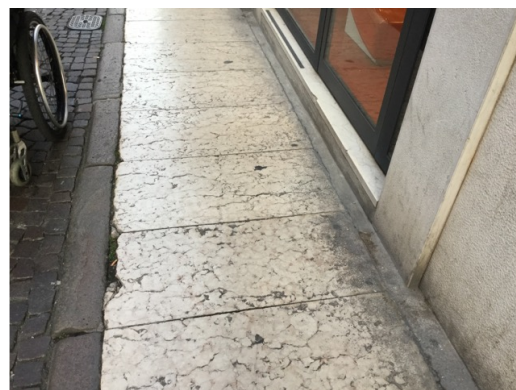
Foto del rilievo

Criticità

Piazza delle erbe

La piazza è soggetta a **Fugatura in sabbia e cemento**. La parte centrale della piazza è in asfalto.

Descrizione prestazionale dell'intervento

Rifacimento della fugatura tramite asportazione materiale eventualmente sporgente e ripristino materiale dove mancante, con stilatura adeguata al fine di ottenere perfetta complanarietà tra gli elementi costituenti la pavimentazione.

Occorre fare una buona rasatura della finitura superficiale (attraverso la compattazione e la rullatura del materiale) per evitare di creare altre criticità sulla pavimentazione per le persone con difficoltà motorie. Ovvero non creare spessori e fonti di inciampo.

Su tutta la piazza una percentuale del 70% andrebbe trattata con un antisdrucchiolo mentre un 30% della superficie complessiva proporrei una fugatura.
