## VESCOVADO, P.ZZA

**0969**

### Descrizione prestazionale dell'intervento

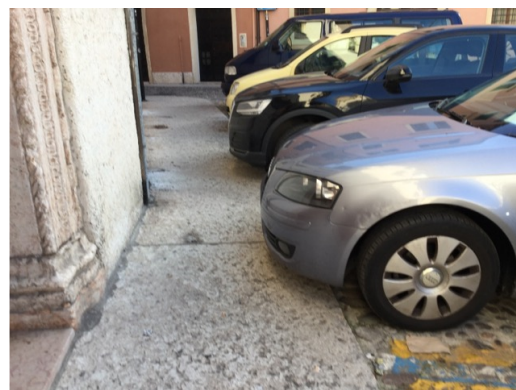
### Foto del rilievo

Assenza di protezione del percorso pedonale

**Inserimento di paletto/archetto parapedonale** in acciaio (o ferro zincato e tinteggiato) finalizzato ad aumentare il livello di sicurezza dei pedoni.

Si consiglia l'inserimento di paletti para pedonali per proteggere il percorso pedonale dall'invasione delle auto in sosta
