# FONTANELLE DUOMO, V.LO

**0995**

## Descrizione prestazionale dell'intervento

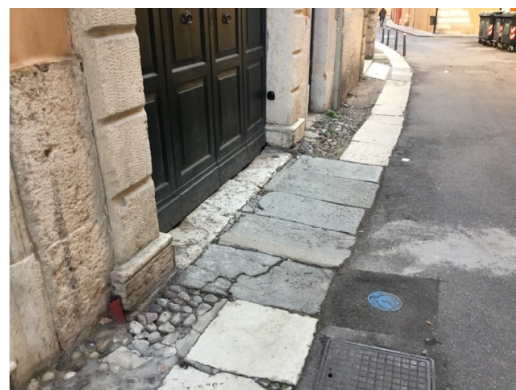
## Foto del rilievo

Passo carraio inadeguato

Adeguamento passo carraio (in **pietra**) tramite realizzazione di marciapiedi in **rilevato** (quota accesso immobile) e rampe di raccordo al percorso esistente, con pendenza 5% (massima 8%); il passo carraio sarà completo di elemento di raccordo per il passaggio dei veicoli; la porzione di percorso utile per i pedoni deve essere di larghezza minima 100 cm.

Materiale suggerito: **Pietra di Prun**
