# FONTANELLE DUOMO, V.LO

**0993**

Descrizione prestazionale dell'intervento

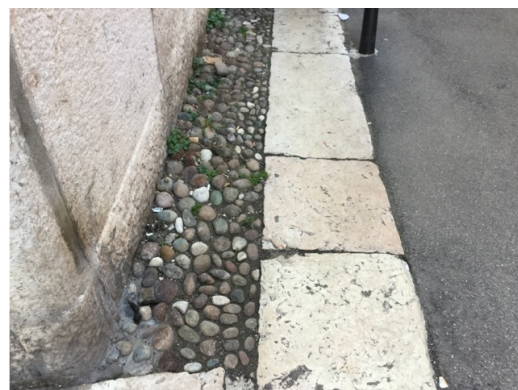
Foto del rilievo

Pavimentazione con **sconnessioni  
dovute al ciottolo**

Lui alcuni tratti del percorso oltre alla levigatura della ciottolato sarà necessario anche sistemare il marmo in quanto presenta delle forti sconnessioni

**Miglioramento della pavimentazione esistente** mediante a levigatura dei ciottoli, attenuando le asperità prodotte e successiva stilatura al fine di ottenere una maggiore complanarietà tra gli elementi costituenti la pavimentazione.
