S. GIUSTO, VIA

N. Intervento

0956

Descrizione prestazionale dell'intervento

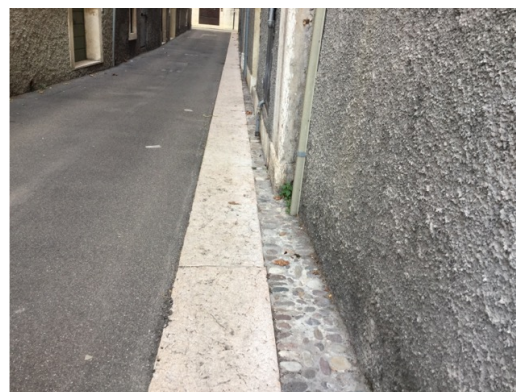
Foto del rilievo

Pavimentazione con **sconnessioni
dovute al ciottolo**

Miglioramento della pavimentazione esistente mediante a levigatura dei ciottoli, attenuando le asperità prodotte e successiva stilatura al fine di ottenere una maggiore complanarietà tra gli elementi costituenti la pavimentazione.
