BRA', P.ZZA

2866

Descrizione prestazionale dell'intervento

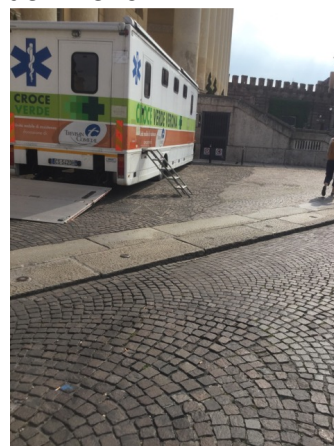
Foto del rilievo

Criticità

Dislivello causato da **gradino di 2/30 cm**

Raccordo del percorso attraverso la creazione, con **asporto** di materiale, di due rampe di lunghezza sufficiente ad ottenere una pendenza non superiore al 5% e di larghezza di cm 120. Qualora la rampa sia proposta sulla direttrice del marciapiede la cui larghezza risulti inferiore a cm 120, questa sarà comunque di larghezza non inferiore a cm 100.

Lo stallo che dovrà essere creato al termine della rampa sarà complanare alla sede stradale e la larghezza pari all'attraversamento pedonale o passo carraio ove esistano e comunque non inferiore a cm 150.

Quando la differenza di quota fra i due piani (pedonale e carrabile) è maggiore di cm 20, si suggerisce di corredarla con cordolo battiruota o elemento di medesima risposta funzionale, nonché di corrimano, su almeno uno dei lati, visivamente percepibile alle persone ipovedenti.

Occorre fare una buona rasatura della finitura superficiale (attraverso la compattazione e la rullatura del materiale) per evitare di creare altre criticità sulla pavimentazione per le persone con difficoltà motorie. Ovvero non creare spessori e fonti di inciampo.

Materiale suggerito: **Granito**
