BRA', P.ZZA

2855

Descrizione prestazionale dell'intervento

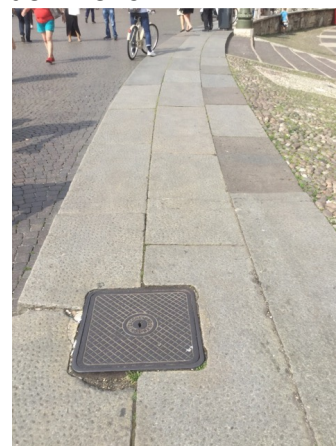
Foto del rilievo

Criticità

Pavimentazione con **sconnessioni dovute alle fugature**

Rifacimento della fugatura tramite asportazione materiale eventualmente sporgente e ripristino materiale dove mancante, con stilatura adeguata al fine di ottenere perfetta complanarietà tra gli elementi costituenti la pavimentazione.

Occorre fare una buona rasatura della finitura superficiale (attraverso la compattazione e la rullatura del materiale) per evitare di creare altre criticità sulla pavimentazione per le persone con difficoltà motorie. Ovvero non creare spessori e fonti di inciampo.

Materiale suggerito: **Furgatura in sabbia e cemento**
