BRA', P.ZZA

2861

Descrizione prestazionale dell'intervento

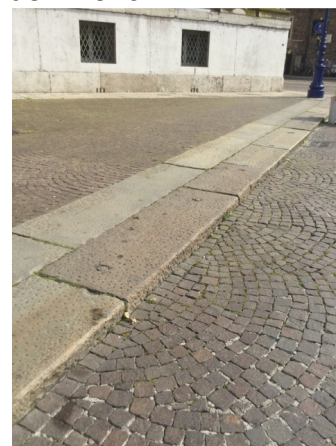
Foto del rilievo

Criticità

Dislivello causato da **gradino di 2/30 cm**

Raccordo del percorso attraverso la creazione, con **asporto** di materiale, di due rampe di lunghezza sufficiente ad ottenere una pendenza non superiore al 5% e di larghezza di cm 120. Qualora la rampa sia proposta sulla direttrice del marciapiede la cui larghezza risulti inferiore a cm 120, questa sarà comunque di larghezza non inferiore a cm 100.

Lo stallo che dovrà essere creato al termine della rampa sarà complanare alla sede stradale e la larghezza pari all'attraversamento pedonale o passo carraio ove esistano e comunque non inferiore a cm 150.

Quando la differenza di quota fra i due piani (pedonale e carrabile) è maggiore di cm 20, si suggerisce di corredarla con cordolo battiruota o elemento di medesima risposta funzionale, nonché di corrimano, su almeno uno dei lati, visivamente percepibile alle persone ipovedenti.

Occorre fare una buona rasatura della finitura superficiale (attraverso la compattazione e la rullatura del materiale) per evitare di creare altre criticità sulla pavimentazione per le persone con difficoltà motorie. Ovvero non creare spessori e fonti di inciampo.

Materiale suggerito: **Granito**
