BRA', P.ZZA

2863

Descrizione prestazionale dell'intervento

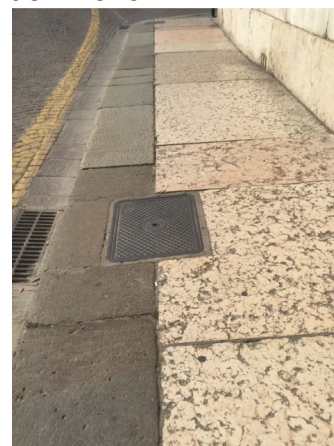
Foto del rilievo

Criticità

Pavimentazione con **sconnessioni dovute alle fugature**

Rifacimento della fugatura tramite asportazione materiale eventualmente sporgente e ripristino materiale dove mancante, con stilatura adeguata al fine di ottenere perfetta complanarietà tra gli elementi costituenti la pavimentazione.

Occorre fare una buona rasatura della finitura superficiale (attraverso la compattazione e la rullatura del materiale) per evitare di creare altre criticità sulla pavimentazione per le persone con difficoltà motorie. Ovvero non creare spessori e fonti di inciampo.

Materiale suggerito: **Furgatura in sabbia e cemento**
