ALPINI, VIA DEGLI

2840

Descrizione prestazionale dell'intervento

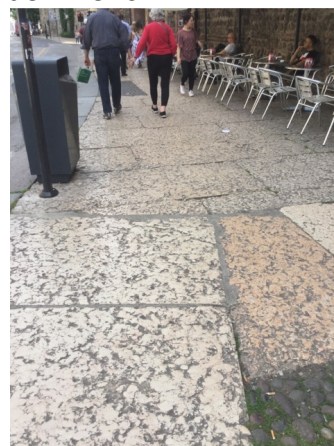
Foto del rilievo

Criticità

Pavimentazione con **sconnessioni dovute alle fugature**

Intervento diffuso. Alcune sconnessioni richiedono la sostituzione della pietra.

Rifacimento della fugatura tramite asportazione materiale eventualmente sporgente e ripristino materiale dove mancante, con stilatura adeguata al fine di ottenere perfetta complanarietà tra gli elementi costituenti la pavimentazione.

Occorre fare una buona rasatura della finitura superficiale (attraverso la compattazione e la rullatura del materiale) per evitare di creare altre criticità sulla pavimentazione per le persone con difficoltà motorie. Ovvero non creare spessori e fonti di inciampo.

Materiale suggerito: **Furgatura in sabbia e cemento**
