# ALPINI, VIA DEGLI

# 2842

## Descrizione prestazionale dell'intervento

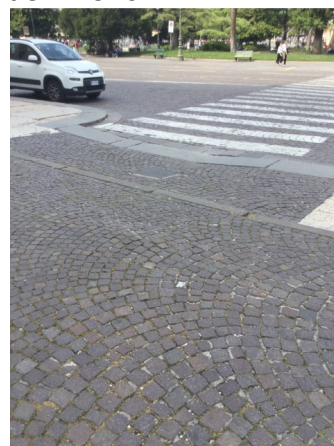
## Foto del rilievo

Dislivello causato da **gradino di 2/30 cm**

Raccordo del percorso attraverso la creazione, con **asporto** di materiale, di due rampe di lunghezza sufficiente ad ottenere una pendenza non superiore al 5% e di larghezza di cm 120. Qualora la rampa sia proposta sulla direttrice del marciapiede la cui larghezza risulti inferiore a cm 120, questa sarà comunque di larghezza non inferiore a cm 100.

Lo stallo che dovrà essere creato al termine della rampa sarà complanare alla sede stradale e la larghezza pari all'attraversamento pedonale o passo carraio ove esistano e comunque non inferiore a cm 150.

Quando la differenza di quota fra i due piani (pedonale e carrabile) è maggiore di cm 20, si suggerisce di corredarla con cordolo battiruota o elemento di medesima risposta funzionale, nonché di corrimano, su almeno uno dei lati, visivamente percepibile alle persone ipovedenti.

Occorre fare una buona rasatura della finitura superficiale (attraverso la compattazione e la rullatura del materiale) per evitare di creare altre criticità sulla pavimentazione per le persone con difficoltà motorie. Ovvero non creare spessori e fonti di inciampo.
