BRA', P.ZZA

2850

Descrizione prestazionale dell'intervento

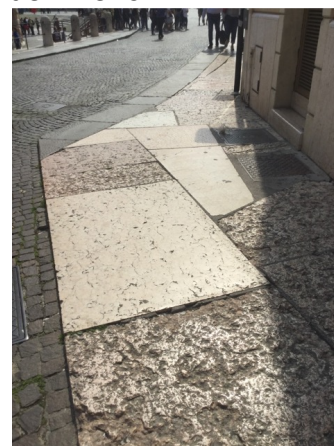
Foto del rilievo

Criticità

Pavimentazione con **sconnessioni dovute alle fugature**

Rifacimento della fugatura tramite asportazione materiale eventualmente sporgente e ripristino materiale dove mancante, con stilatura adeguata al fine di ottenere perfetta complanarietà tra gli elementi costituenti la pavimentazione.

Occorre fare una buona rasatura della finitura superficiale (attraverso la compattazione e la rullatura del materiale) per evitare di creare altre criticità sulla pavimentazione per le persone con difficoltà motorie. Ovvero non creare spessori e fonti di inciampo.

Materiale suggerito: **Furgatura in sabbia e cemento**
