DA PORTO, VIA LUIGI

N. Intervento

2803

Descrizione prestazionale dell'intervento

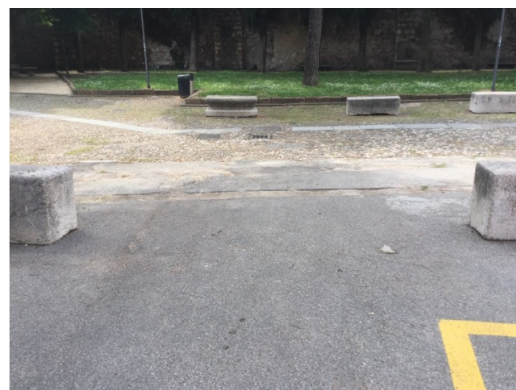
Foto del rilievo

Pavimentazione con **sconnessioni**
dovute al ciottolo

Miglioramento della pavimentazione esistente mediante a levigatura dei ciottoli, attenuando le asperità prodotte e successiva stilatura al fine di ottenere una maggiore complanarietà tra gli elementi costituenti la pavimentazione.

Ripristinare il manto superficiale per un'area di 3,50x10 e levigare i ciottoli per un'area di 4x10

Materiale suggerito: **Ciottolato**
