LEONCINO, VIA

2868

Descrizione prestazionale dell'intervento

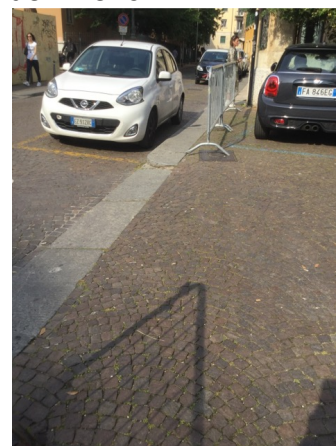
Foto del rilievo

Criticità

Dislivello causato da **gradino di 2/30 cm**

Raccordo del percorso attraverso la creazione, con **asporto** di materiale, di due rampe di lunghezza sufficiente ad ottenere una pendenza non superiore al 5% e di larghezza di cm 120. Qualora la rampa sia proposta sulla direttrice del marciapiede la cui larghezza risulti inferiore a cm 120, questa sarà comunque di larghezza non inferiore a cm 100.

Lo stallo che dovrà essere creato al termine della rampa sarà complanare alla sede stradale e la larghezza pari all'attraversamento pedonale o passo carraio ove esistano e comunque non inferiore a cm 150.

Quando la differenza di quota fra i due piani (pedonale e carrabile) è maggiore di cm 20, si suggerisce di corredarla con cordolo battiruota o elemento di medesima risposta funzionale, nonché di corrimano, su almeno uno dei lati, visivamente percepibile alle persone ipovedenti.

Occorre fare una buona rasatura della finitura superficiale (attraverso la compattazione e la rullatura del materiale) per evitare di creare altre criticità sulla pavimentazione per le persone con difficoltà motorie. Ovvero non creare spessori e fonti di inciampo.

Materiale suggerito: **Porfido cubetto 8x8**
