MUNICIPIO, P.TTA

2835

Descrizione prestazionale dell'intervento

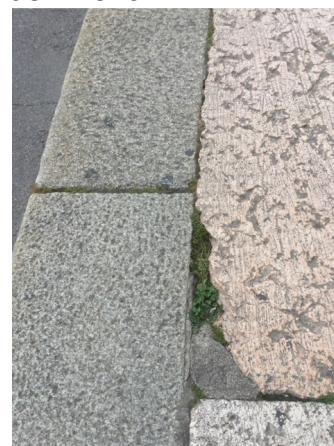
Foto del rilievo

Criticità

Pavimentazione con **sconnessioni dovute alle fugature**

Rifacimento della fugatura tramite asportazione materiale eventualmente sporgente e ripristino materiale dove mancante, con stilatura adeguata al fine di ottenere perfetta complanarietà tra gli elementi costituenti la pavimentazione.

Occorre fare una buona rasatura della finitura superficiale (attraverso la compattazione e la rullatura del materiale) per evitare di creare altre criticità sulla pavimentazione per le persone con difficoltà motorie. Ovvero non creare spessori e fonti di inciampo.

Materiale suggerito: **Furgatura in sabbia e cemento**
