## MONTECCHI, VIA DEI

**2808**

Descrizione prestazionale dell'intervento

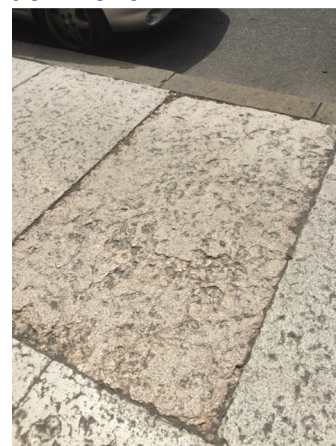
Foto del rilievo

Criticità

Pavimentazione con **sconnessioni dovute alle fugature**

**Rifacimento della fugatura** tramite asportazione materiale eventualmente sporgente e ripristino materiale dove mancante, con stilatura adeguata al fine di ottenere perfetta complanarietà tra gli elementi costituenti la pavimentazione.

Occorre fare una buona rasatura della finitura superficiale (attraverso la compattazione e la rullatura del materiale) per evitare di creare altre criticità sulla pavimentazione per le persone con difficoltà motorie. Ovvero non creare spessori e fonti di inciampo.

Materiale suggerito: **Furgatura in sabbia e cemento**
