## BRA', P.ZZA

**2856**

Descrizione prestazionale dell'intervento

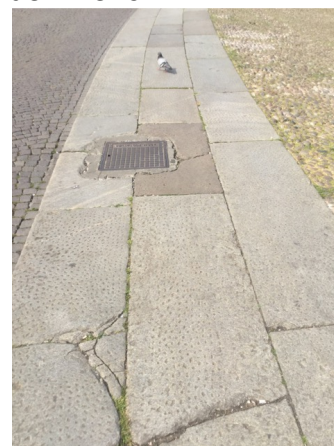
Foto del rilievo

Criticità

Pavimentazione con **sconnessioni dovute alle fugature**

**Rifacimento della fugatura** tramite asportazione materiale eventualmente sporgente e ripristino materiale dove mancante, con stilatura adeguata al fine di ottenere perfetta complanarietà tra gli elementi costituenti la pavimentazione.

Occorre fare una buona rasatura della finitura superficiale (attraverso la compattazione e la rullatura del materiale) per evitare di creare altre criticità sulla pavimentazione per le persone con difficoltà motorie. Ovvero non creare spessori e fonti di inciampo.

Materiale suggerito: **Furgatura in sabbia e cemento**
