# LEONCINO, VIA

# 2867

## Descrizione prestazionale dell'intervento

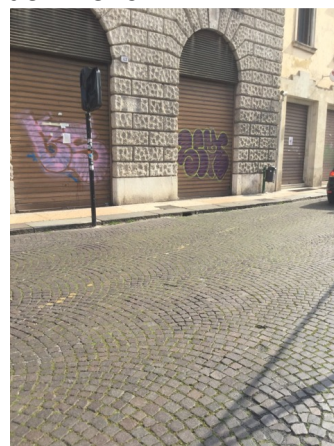
## Foto del rilievo

Dislivello causato da **gradino di 2/30 cm**

Raccordo del percorso attraverso la creazione, con **asporto** di materiale, di due rampe di lunghezza sufficiente ad ottenere una pendenza non superiore al 5% e di larghezza di cm 120. Qualora la rampa sia proposta sulla direttrice del marciapiede la cui larghezza risulti inferiore a cm 120, questa sarà comunque di larghezza non inferiore a cm 100.

Lo stallo che dovrà essere creato al termine della rampa sarà complanare alla sede stradale e la larghezza pari all'attraversamento pedonale o passo carraio ove esistano e comunque non inferiore a cm 150.

Quando la differenza di quota fra i due piani (pedonale e carrabile) è maggiore di cm 20, si suggerisce di corredarla con cordolo battiruota o elemento di medesima risposta funzionale, nonché di corrimano, su almeno uno dei lati, visivamente percepibile alle persone ipovedenti.

Occorre fare una buona rasatura della finitura superficiale (attraverso la compattazione e la rullatura del materiale) per evitare di creare altre criticità sulla pavimentazione per le persone con difficoltà motorie. Ovvero non creare spessori e fonti di inciampo.
