## MONTECCHI, VIA DEI

### Descrizione prestazionale dell'intervento

Data del sopralluogo: 27/06/2018

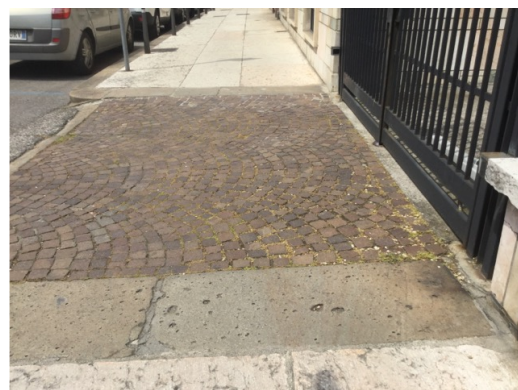
### Foto del rilievo

### Criticità

**Passo carraio** inadeguato

Adeguamento passo carraio tramite realizzazione di marciapiedi in **rilevato** (quota accesso immobile) e rampe di raccordo al percorso esistente, con pendenza 5% (massima 8%); il passo carraio sarà completo di elemento di raccordo per il passaggio dei veicoli; la porzione di percorso utile per i pedoni deve essere di larghezza minima 120 cm.

Occorre fare una buona rasatura della finitura superficiale per evitare di creare altre criticità sulla pavimentazione per le persone con difficoltà motorie.

Materiale suggerito: **Porfido cubetto 8x8**
