BRA', P.ZZA

2851

Descrizione prestazionale dell'intervento

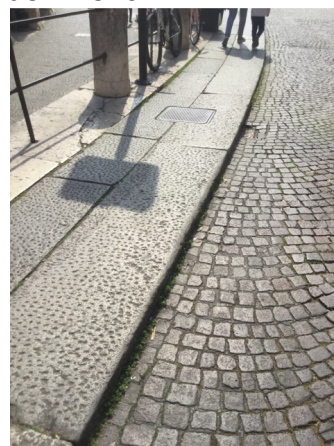
Foto del rilievo

Criticità

Dislivello causato da **gradino di 2/30 cm**

Raccordo del percorso attraverso la creazione, con **asporto** di materiale, di due rampe di lunghezza sufficiente ad ottenere una pendenza non superiore al 5% e di larghezza di cm 120. Qualora la rampa sia proposta sulla direttrice del marciapiede la cui larghezza risulti inferiore a cm 120, questa sarà comunque di larghezza non inferiore a cm 100.

Lo stallo che dovrà essere creato al termine della rampa sarà complanare alla sede stradale e la larghezza pari all'attraversamento pedonale o passo carraio ove esistano e comunque non inferiore a cm 150.

Quando la differenza di quota fra i due piani (pedonale e carrabile) è maggiore di cm 20, si suggerisce di corredarla con cordolo battiruota o elemento di medesima risposta funzionale, nonché di corrimano, su almeno uno dei lati, visivamente percepibile alle persone ipovedenti.

Occorre fare una buona rasatura della finitura superficiale (attraverso la compattazione e la rullatura del materiale) per evitare di creare altre criticità sulla pavimentazione per le persone con difficoltà motorie. Ovvero non creare spessori e fonti di inciampo.

Materiale suggerito: **Granito**
