BRA', P.ZZA

2852

Descrizione prestazionale dell'intervento

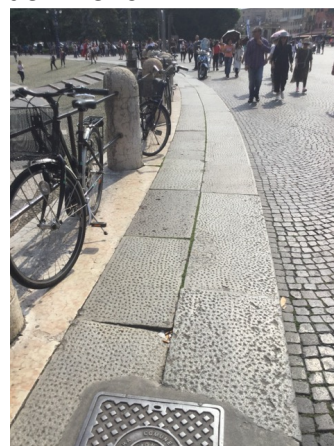
Foto del rilievo

Criticità

Dislivello causato da **gradino di 2/30 cm**

Raccordo del percorso attraverso la creazione, con **asporto** di materiale, di due rampe di lunghezza sufficiente ad ottenere una pendenza non superiore al 5% e di larghezza di cm 120. Qualora la rampa sia proposta sulla direttrice del marciapiede la cui larghezza risulti inferiore a cm 120, questa sarà comunque di larghezza non inferiore a cm 100.

Lo stallo che dovrà essere creato al termine della rampa sarà complanare alla sede stradale e la larghezza pari all'attraversamento pedonale o passo carraio ove esistano e comunque non inferiore a cm 150.

Quando la differenza di quota fra i due piani (pedonale e carrabile) è maggiore di cm 20, si suggerisce di corredarla con cordolo battiruota o elemento di medesima risposta funzionale, nonché di corrimano, su almeno uno dei lati, visivamente percepibile alle persone ipovedenti.

Occorre fare una buona rasatura della finitura superficiale (attraverso la compattazione e la rullatura del materiale) per evitare di creare altre criticità sulla pavimentazione per le persone con difficoltà motorie. Ovvero non creare spessori e fonti di inciampo.
