BRA', P.ZZA

2860

Descrizione prestazionale dell'intervento

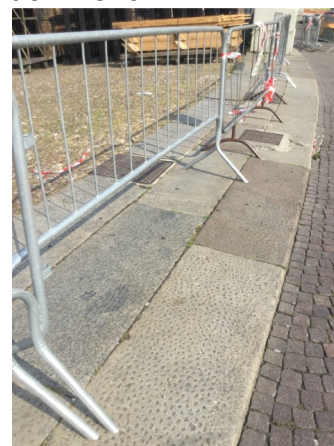
Foto del rilievo

Criticità

Pavimentazione con **sconnessioni dovute alle fugature**

Rifacimento della fugatura tramite asportazione materiale eventualmente sporgente e ripristino materiale dove mancante, con stilatura adeguata al fine di ottenere perfetta complanarietà tra gli elementi costituenti la pavimentazione.

Occorre fare una buona rasatura della finitura superficiale (attraverso la compattazione e la rullatura del materiale) per evitare di creare altre criticità sulla pavimentazione per le persone con difficoltà motorie. Ovvero non creare spessori e fonti di inciampo.

Materiale suggerito: **Furgatura in sabbia e cemento**
