BRA', P.ZZA

Descrizione prestazionale dell'intervento

Data del sopralluogo: 27/06/2018

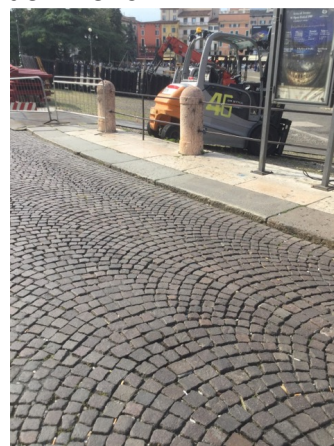
Foto del rilievo

Criticità

Dislivello causato da **gradino di 2/30 cm**

Raccordo del percorso attraverso la creazione, con **asporto** di materiale, di due rampe di lunghezza sufficiente ad ottenere una pendenza non superiore al 5% e di larghezza di cm 120. Qualora la rampa sia proposta sulla direttrice del marciapiede la cui larghezza risulti inferiore a cm 120, questa sarà comunque di larghezza non inferiore a cm 100.

Lo stallo che dovrà essere creato al termine della rampa sarà complanare alla sede stradale e la larghezza pari all'attraversamento pedonale o passo carraio ove esistano e comunque non inferiore a cm 150.

Quando la differenza di quota fra i due piani (pedonale e carrabile) è maggiore di cm 20, si suggerisce di corredarla con cordolo battiruota o elemento di medesima risposta funzionale, nonché di corrimano, su almeno uno dei lati, visivamente percepibile alle persone ipovedenti.

Occorre fare una buona rasatura della finitura superficiale (attraverso la compattazione e la rullatura del materiale) per evitare di creare altre criticità sulla pavimentazione per le persone con difficoltà motorie. Ovvero non creare spessori e fonti di inciampo.
