BRA', P.ZZA

2857

Descrizione prestazionale dell'intervento

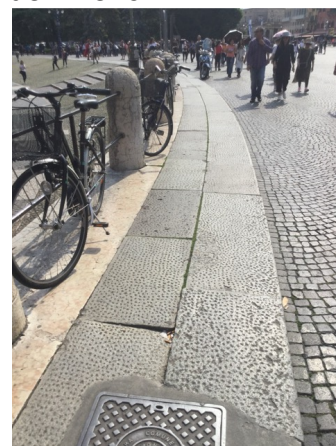
Foto del rilievo

Criticità

Dislivello causato da **gradino di 2/30 cm**

Raccordo del percorso attraverso la creazione, con **asporto** di materiale, di due rampe di lunghezza sufficiente ad ottenere una pendenza non superiore al 5% e di larghezza di cm 120. Qualora la rampa sia proposta sulla direttrice del marciapiede la cui larghezza risulti inferiore a cm 120, questa sarà comunque di larghezza non inferiore a cm 100.

Lo stallo che dovrà essere creato al termine della rampa sarà complanare alla sede stradale e la larghezza pari all'attraversamento pedonale o passo carraio ove esistano e comunque non inferiore a cm 150.

Quando la differenza di quota fra i due piani (pedonale e carrabile) è maggiore di cm 20, si suggerisce di corredarla con cordolo battiruota o elemento di medesima risposta funzionale, nonché di corrimano, su almeno uno dei lati, visivamente percepibile alle persone ipovedenti.

Occorre fare una buona rasatura della finitura superficiale (attraverso la compattazione e la rullatura del materiale) per evitare di creare altre criticità sulla pavimentazione per le persone con difficoltà motorie. Ovvero non creare spessori e fonti di inciampo.
