# SHAKESPEARE, VIA

## 2816

### Descrizione prestazionale dell'intervento

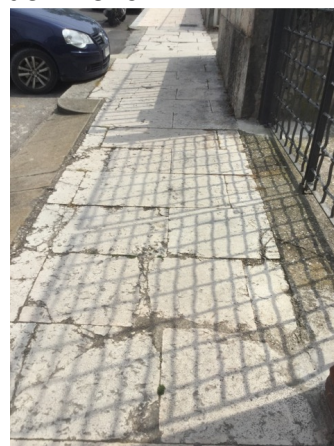
### Foto del rilievo

**Presenza di sconnessioni**, buche isolate, deformazioni della pavimentazione esistente, assenza di porzioni di essa.

In coincidenza con i due passi carrai.

Adeguamento della pavimentazione dissestata tramite **demolizione e rifacimento del tappetino d'usura o sostituzione di parte di essa**, con finitura tale da rendere il piano di calpestio perfettamente complanare e raccordato adeguatamente alla pavimentazione esistente.

Occorre fare una buona rasatura della finitura superficiale per evitare di creare altre criticità sulla pavimentazione per le persone con difficoltà motorie.

Materiale suggerito: **Pietra di Prun**
