## BRA', P.ZZA

**2859**

Descrizione prestazionale dell'intervento

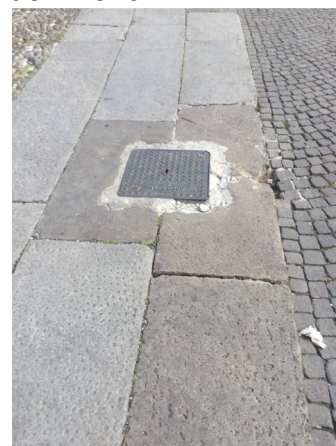
Foto del rilievo

Criticità

Pavimentazione con **sconnessioni dovute alle fugature**

**Rifacimento della fugatura** tramite asportazione materiale eventualmente sporgente e ripristino materiale dove mancante, con stilatura adeguata al fine di ottenere perfetta complanarietà tra gli elementi costituenti la pavimentazione.

Occorre fare una buona rasatura della finitura superficiale (attraverso la compattazione e la rullatura del materiale) per evitare di creare altre criticità sulla pavimentazione per le persone con difficoltà motorie. Ovvero non creare spessori e fonti di inciampo.

Materiale suggerito: **Furgatura in sabbia e cemento**
