BRA', P.ZZA

2862

Descrizione prestazionale dell'intervento

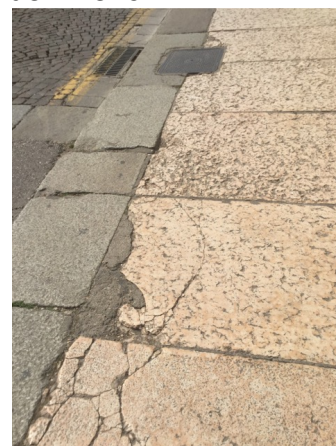
Foto del rilievo

Criticità

Pavimentazione con **sconnessioni dovute alle fugature**

Rifacimento della fugatura tramite asportazione materiale eventualmente sporgente e ripristino materiale dove mancante, con stilatura adeguata al fine di ottenere perfetta complanarietà tra gli elementi costituenti la pavimentazione.

Occorre fare una buona rasatura della finitura superficiale (attraverso la compattazione e la rullatura del materiale) per evitare di creare altre criticità sulla pavimentazione per le persone con difficoltà motorie. Ovvero non creare spessori e fonti di inciampo.

Materiale suggerito: **Furgatura in sabbia e cemento**
