## SVINCOLO DI VIA VIGASIO SULLA TANGENZIALE SUD DI VERONA PROGETTO DEFINITIVO

**RE.05**

RELAZIONE TECNICA  
VALUTAZIONE PREVISIONALE DI IMPATTO ACUSTICO

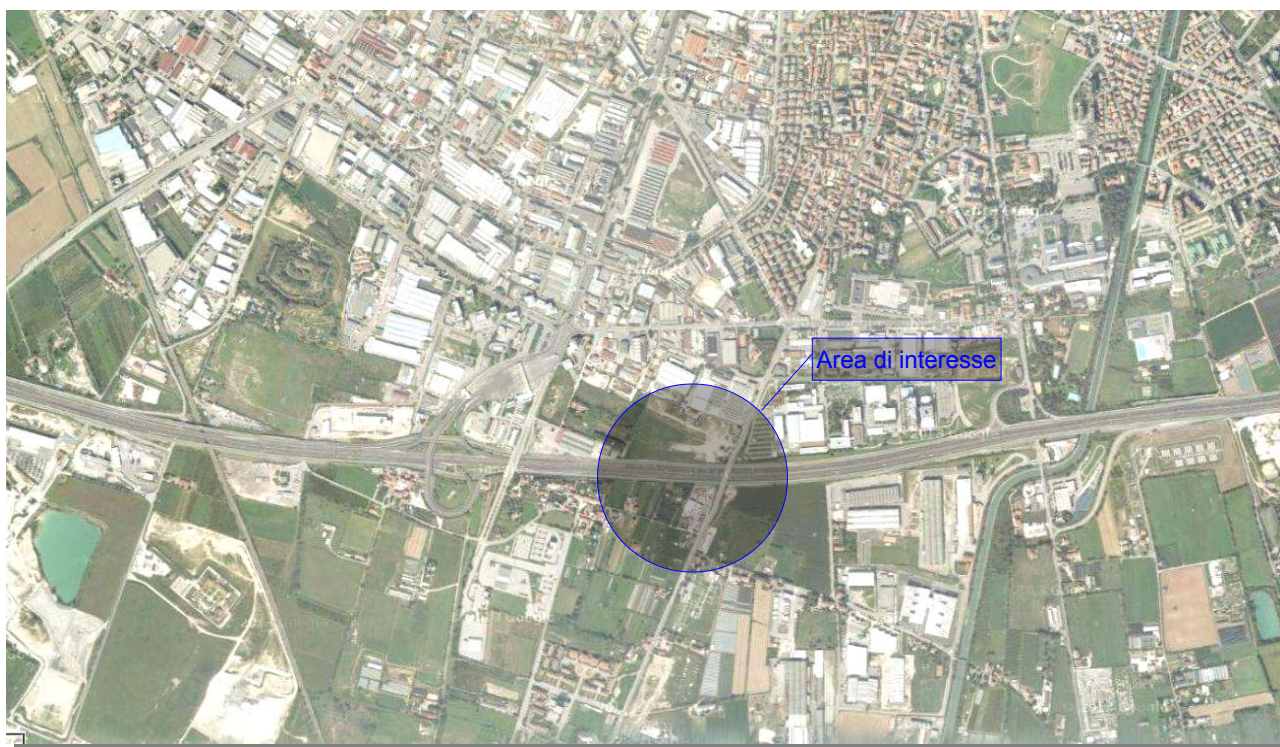
*Illustrazione 1: Immagine satellitare dell'area di progetto.*

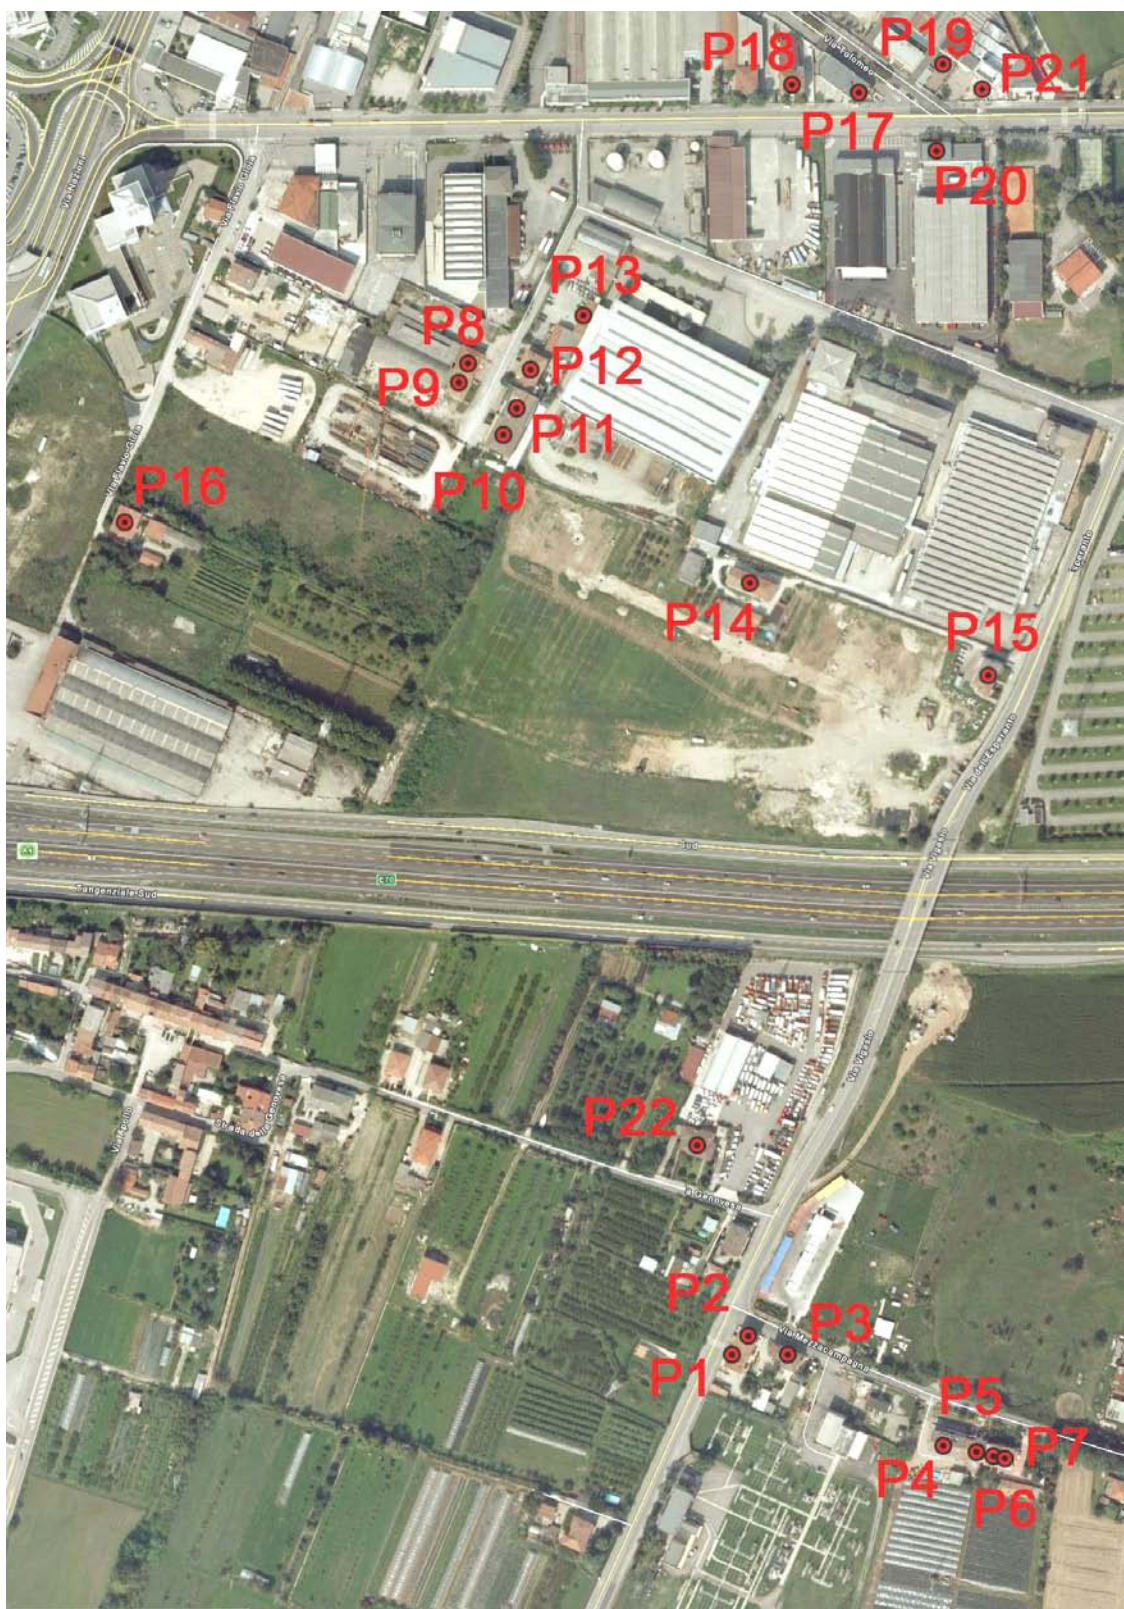
Illustrazione 4: Ricettori sensibili individuati.

Nell'Allegati tecnici vengono descritti i ricettori individuati mediante schede che presentano le seguenti informazioni:

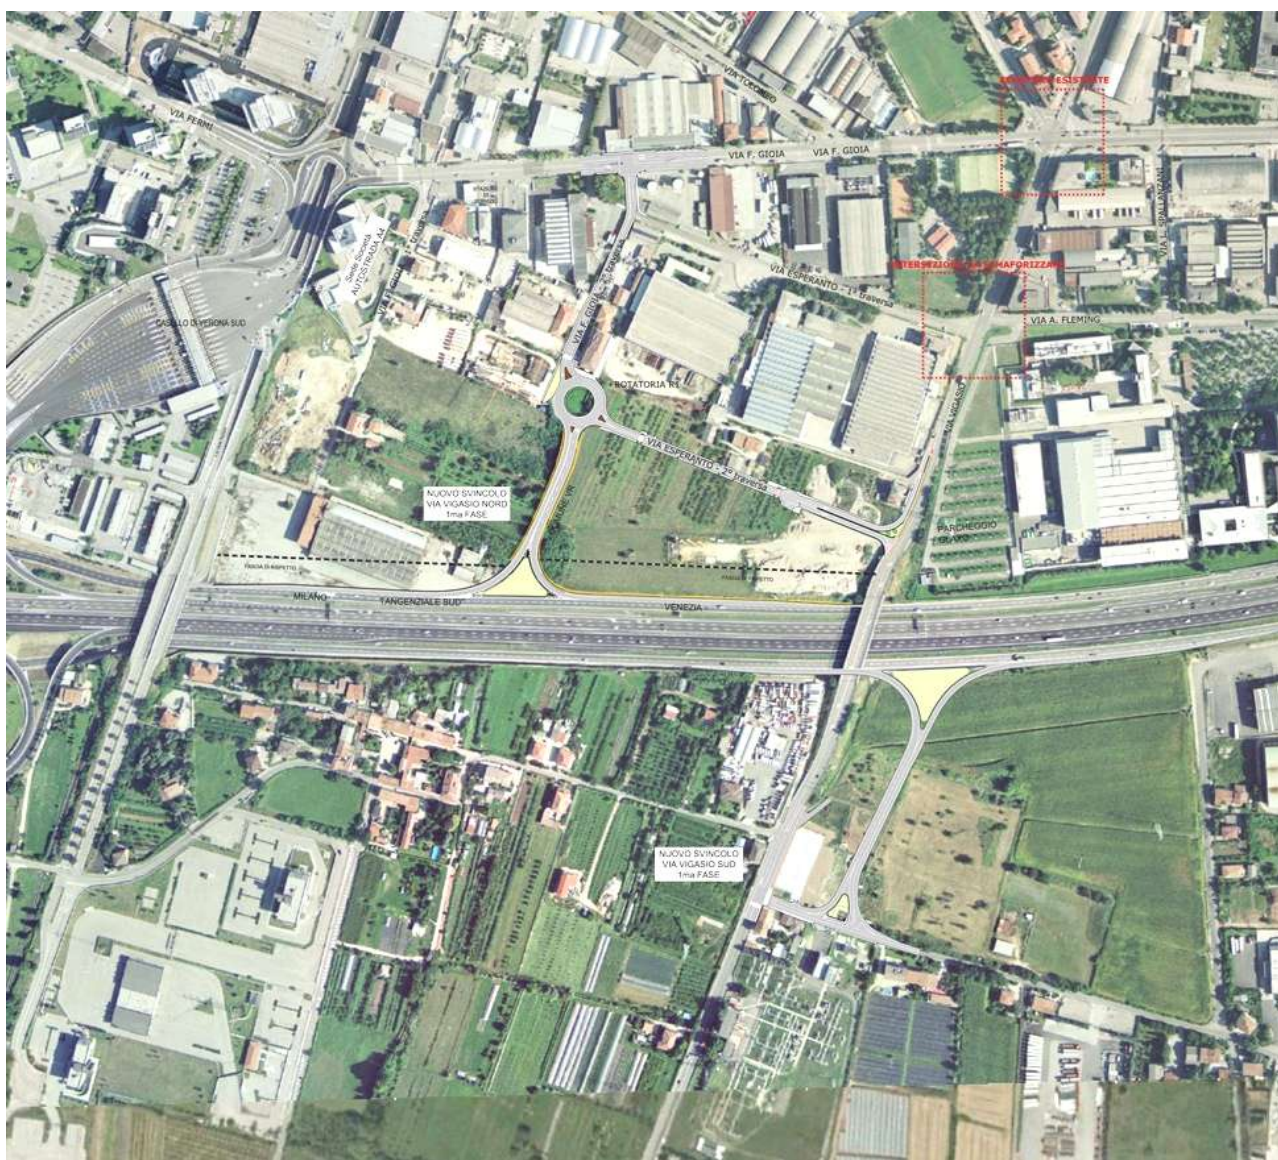
*Illustrazione 6: Planimetria di progetto.*

Di seguito si riporta la planimetria generale di progetto su ortofoto.

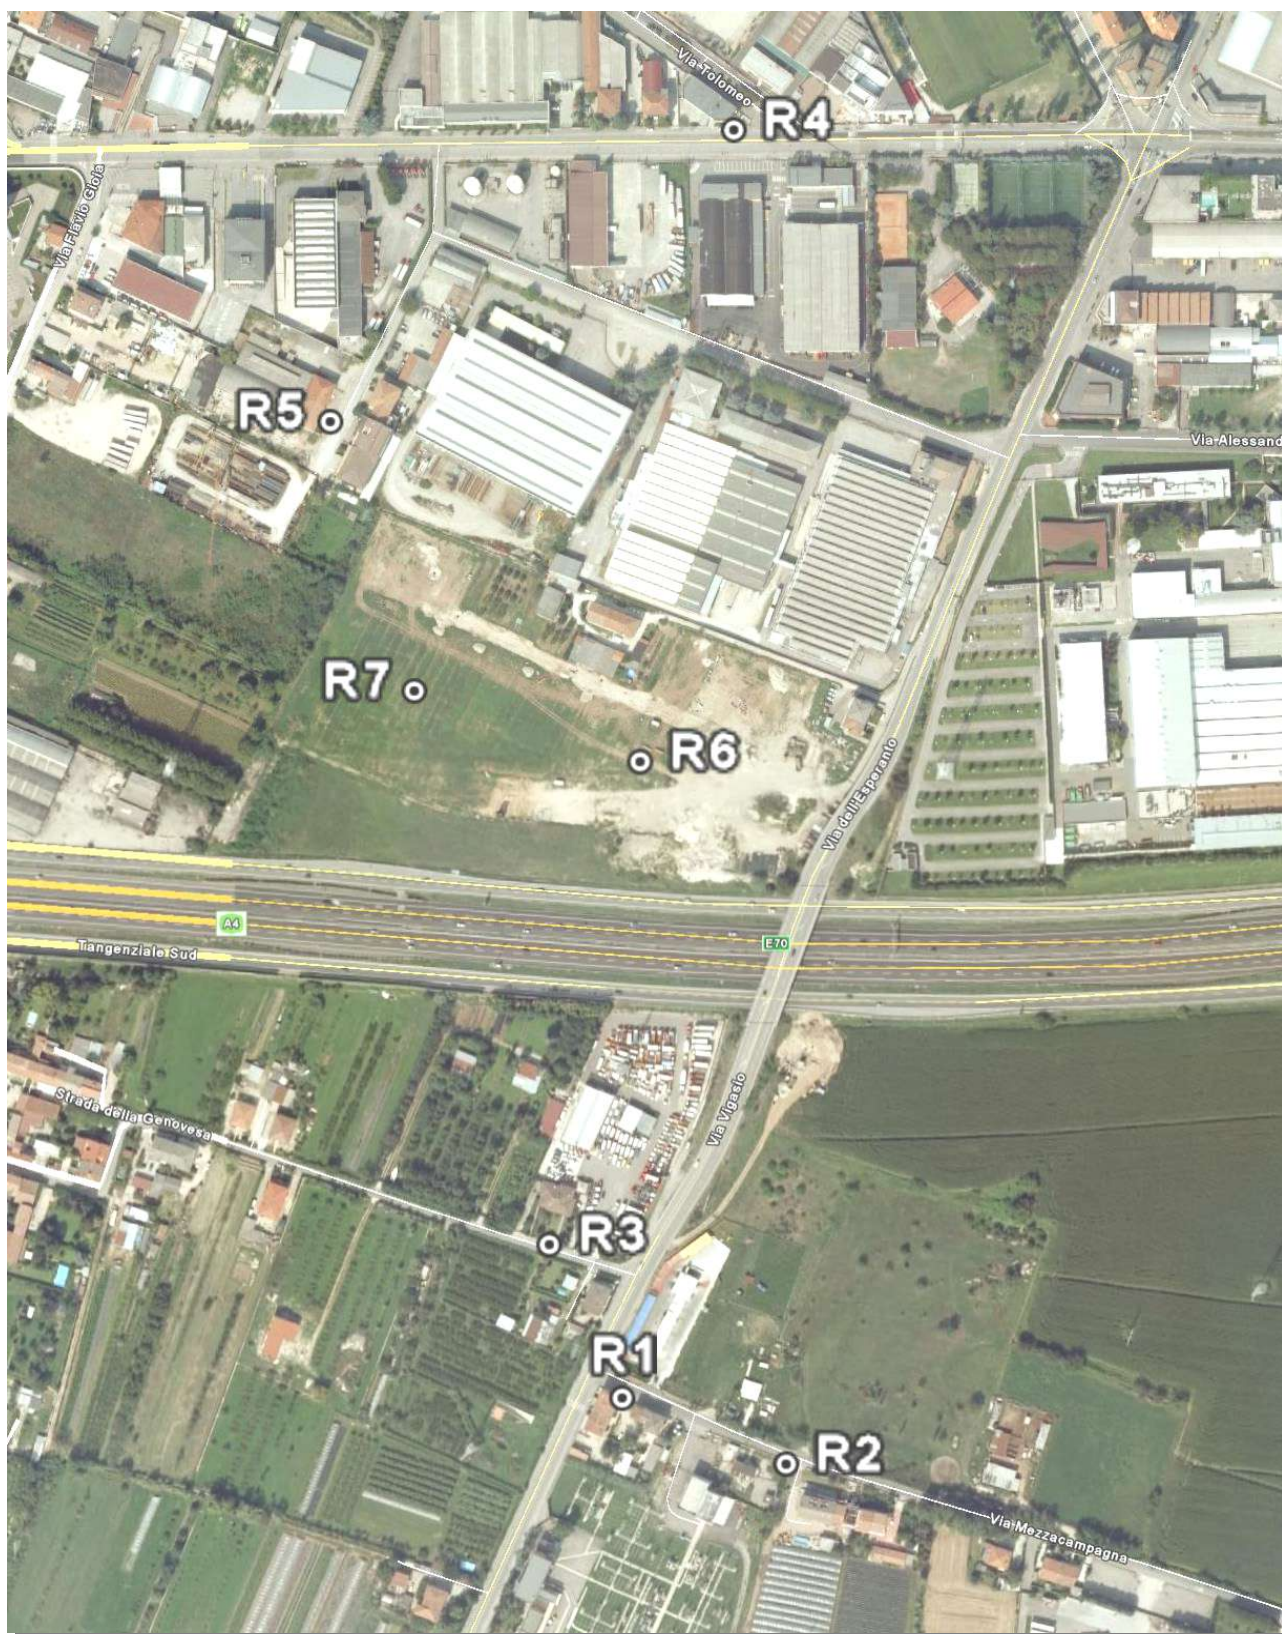
Illustrazione 8: Postazioni microfoniche

L'immagine seguente illustra le postazioni microfoniche di misura.

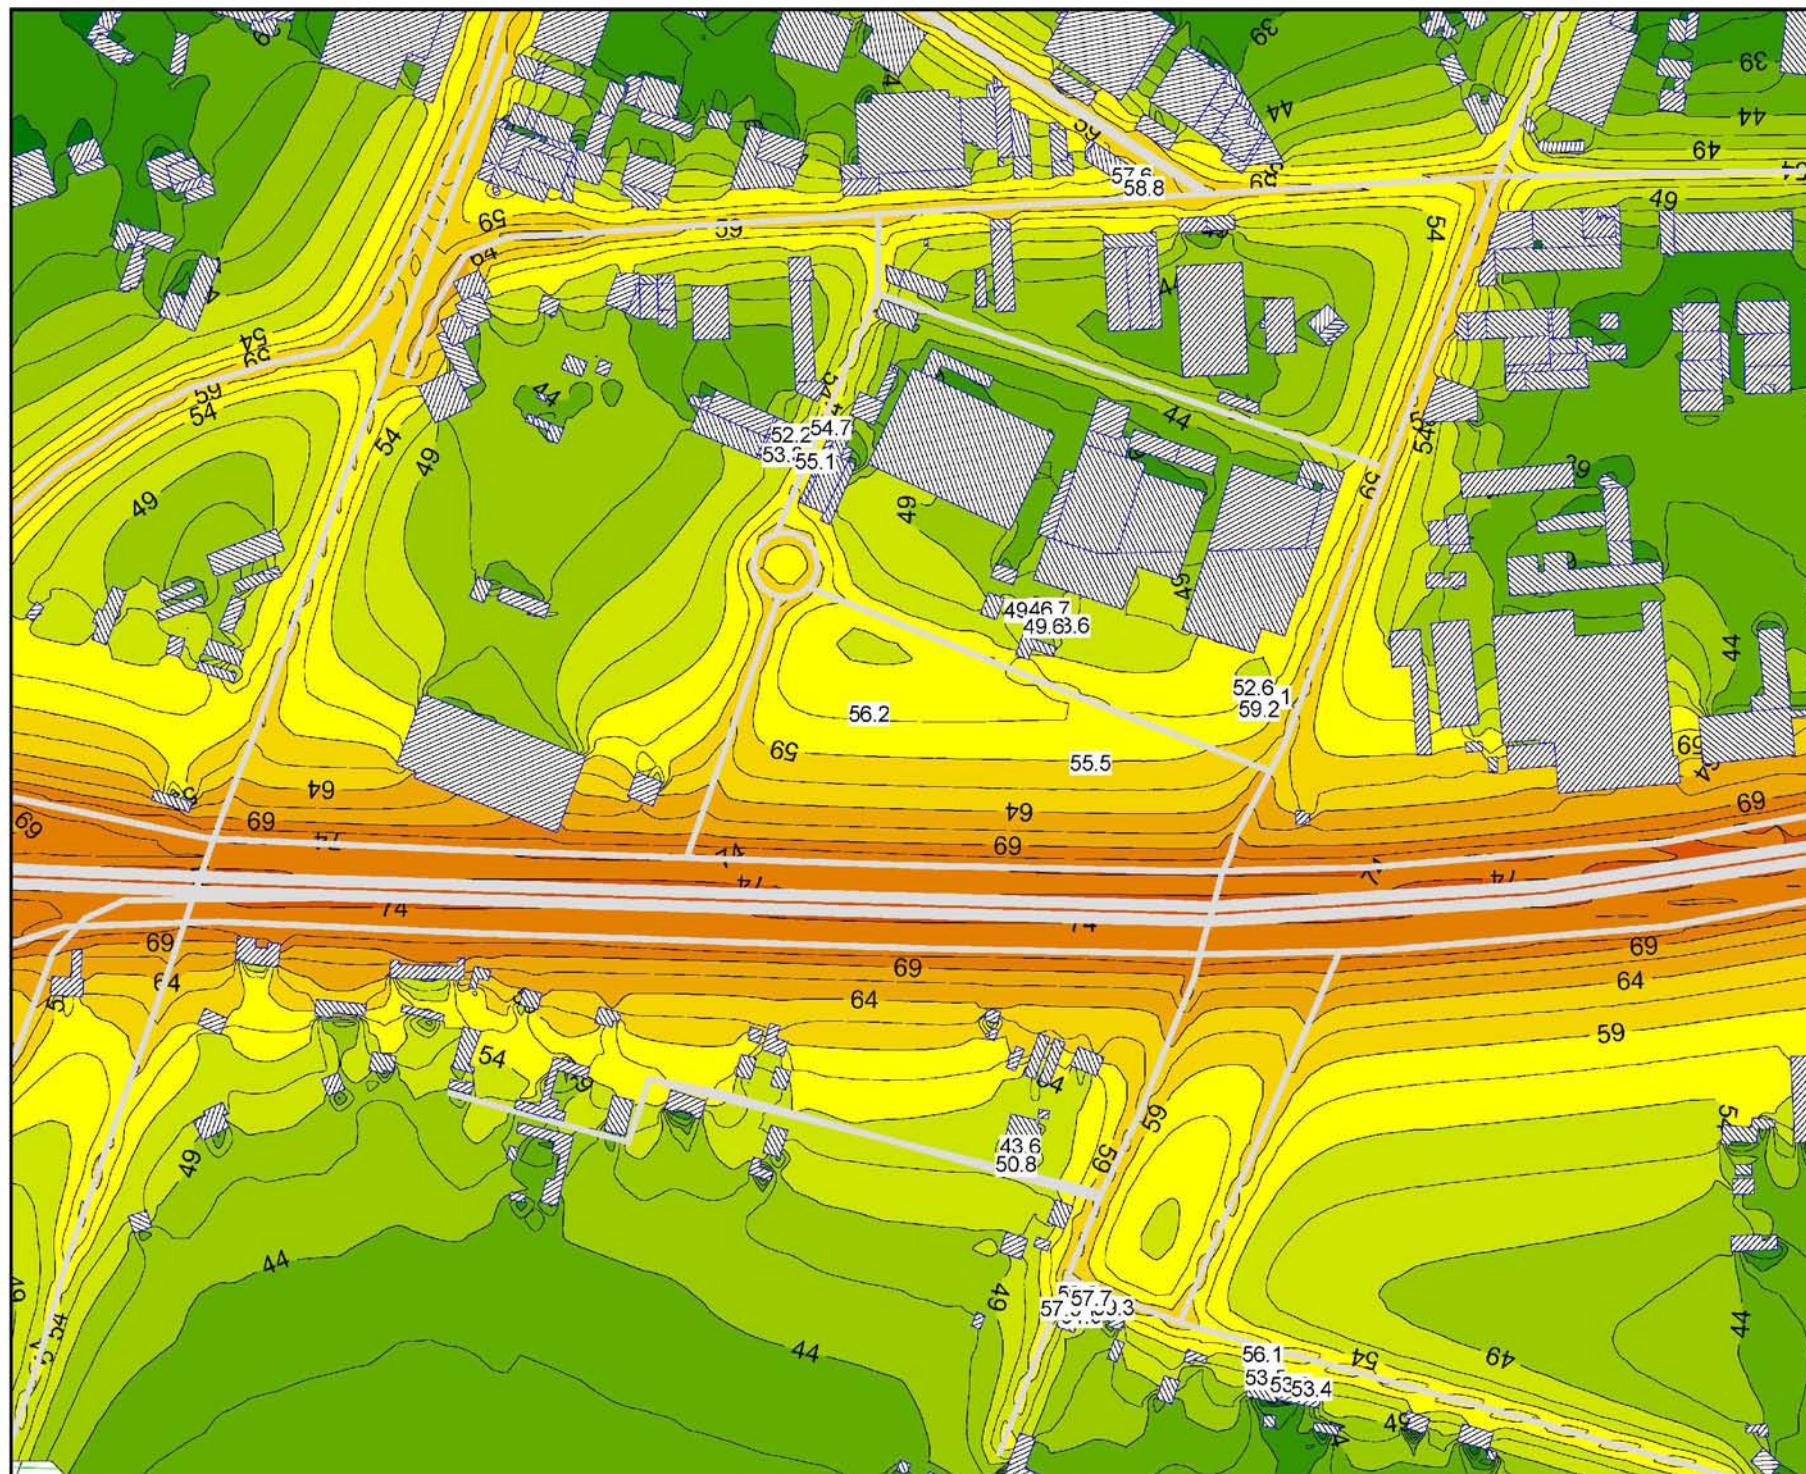
# Mappa isofonica Post operam

-periodo notturno-

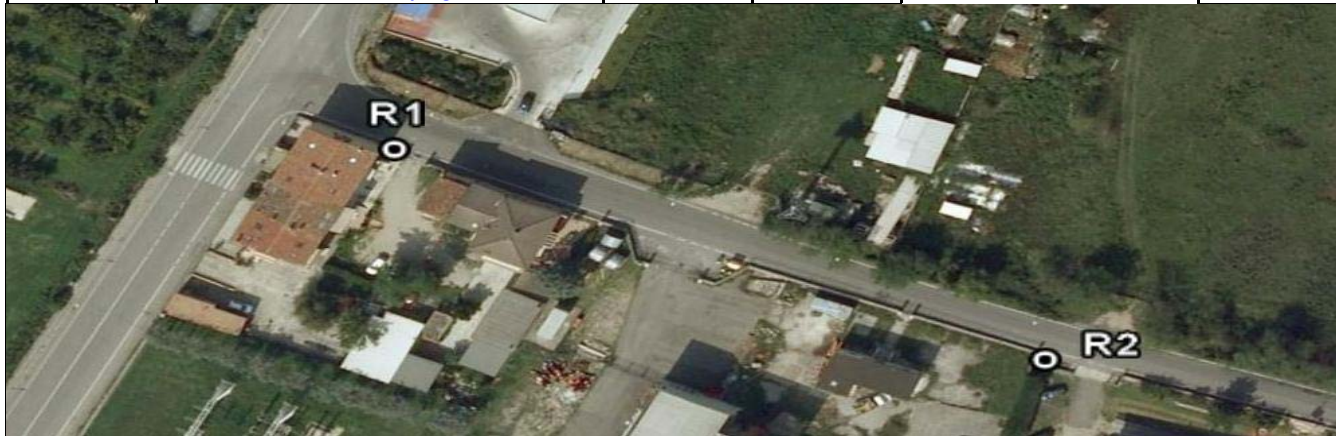
| ID Rilievo: | R1 | Ubicazione | Via Mezzacampagna, 53 | Classe: | IV | Pertinenza stradale | SI |

| Periodo di riferimento: | Diurno | Data e ora: | 12/08/13 - 13:16 | Durata | 49 min |
| Altezza microfono (m) | 4 | Strumento: | Brüel&Kjaer 2250 n°2506465 | Taratura: | 11/07/2013 |

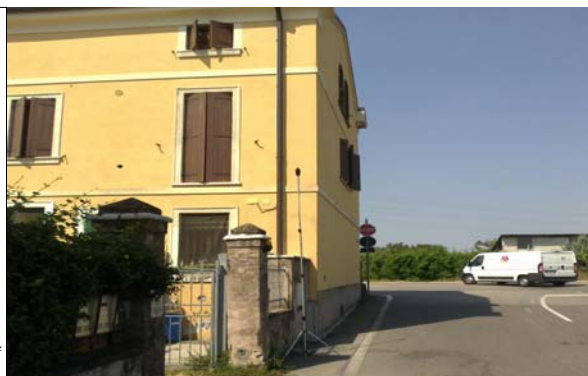
| <b>LAeq</b> | <b>65,6</b> | L5 | L10 | L50 | L90 | L95 |
| | | 70,3 | 68,1 | 61,1 | 53,9 | 52,7 |

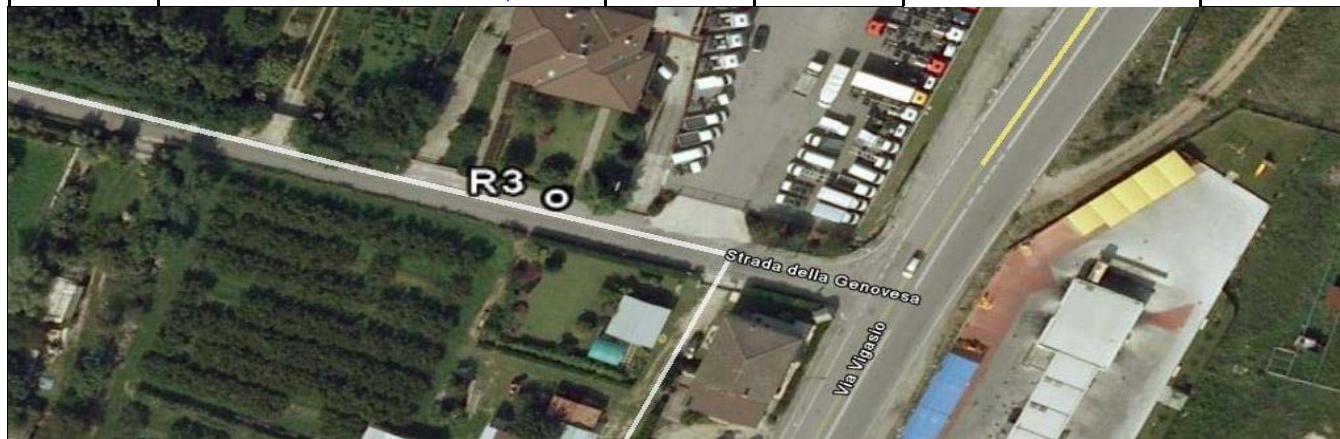
| ID Rilievo: | R3 | Ubicazione | Strada della Genovese, 2 | Classe: | III | Pertinenza stradale | SI |

| Periodo di riferimento: | Diurno | Data e ora: | 12/08/13 - 11:12 | Durata | 50 min |
| Altezza microfono (m) | 4 | | | | |

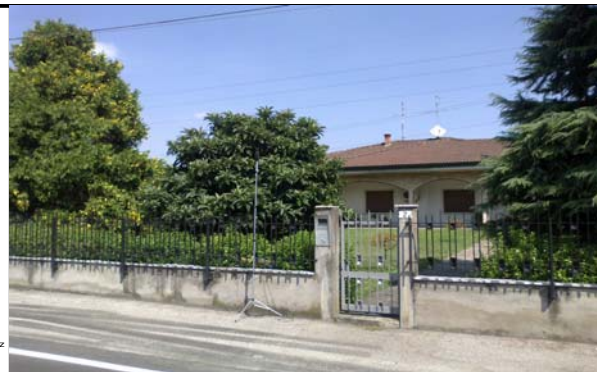
| L5 | L10 | L50 | L90 | L95 |
| 62,3 | 60 | 53,5 | 48,7 | 47,4 |

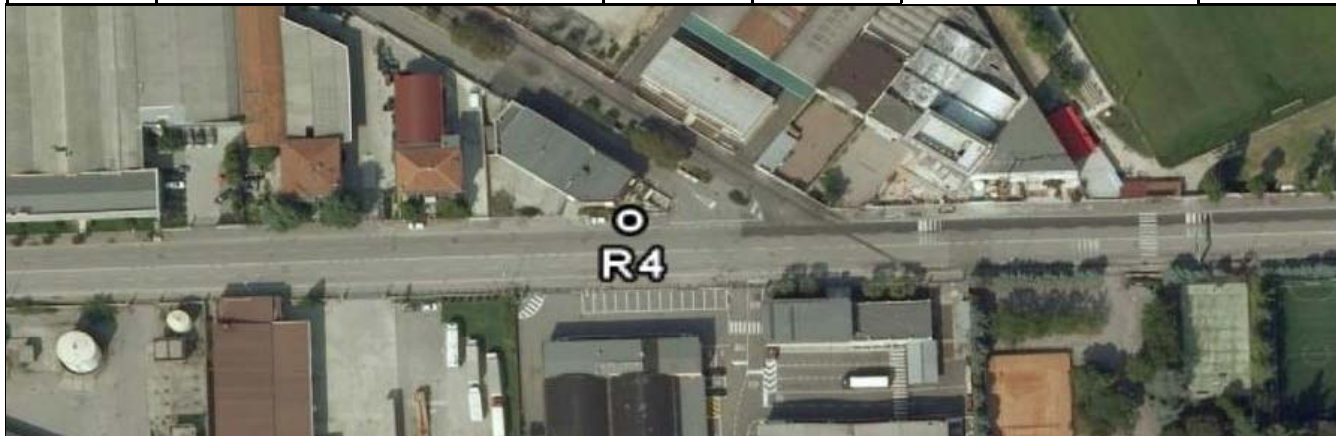
| ID Rilievo: | R4 | Ubicazione | Via Flavio Gioia, 8a | Classe: | V | Pertinenza stradale | SI |

| Periodo di riferimento: | Diurno | Data e ora: | 12/08/13 - 11:25 | Durata | 46 min |
| Altezza microfono (m) | 1,5 | | | | |

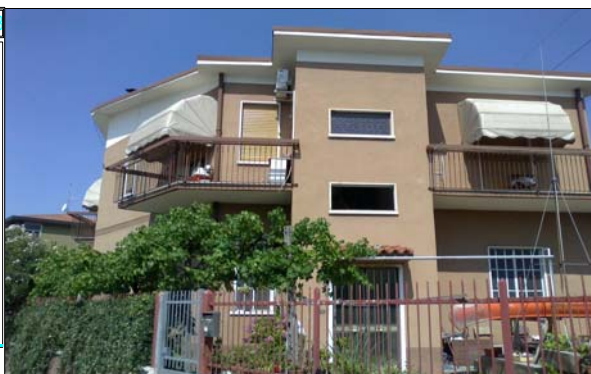
| <b>LAeq</b> | <b>71,6</b> |

| L5 | L10 | L50 | L90 | L95 |
| 78,1 | 75,5 | 64,7 | 52,8 | 50,4 |

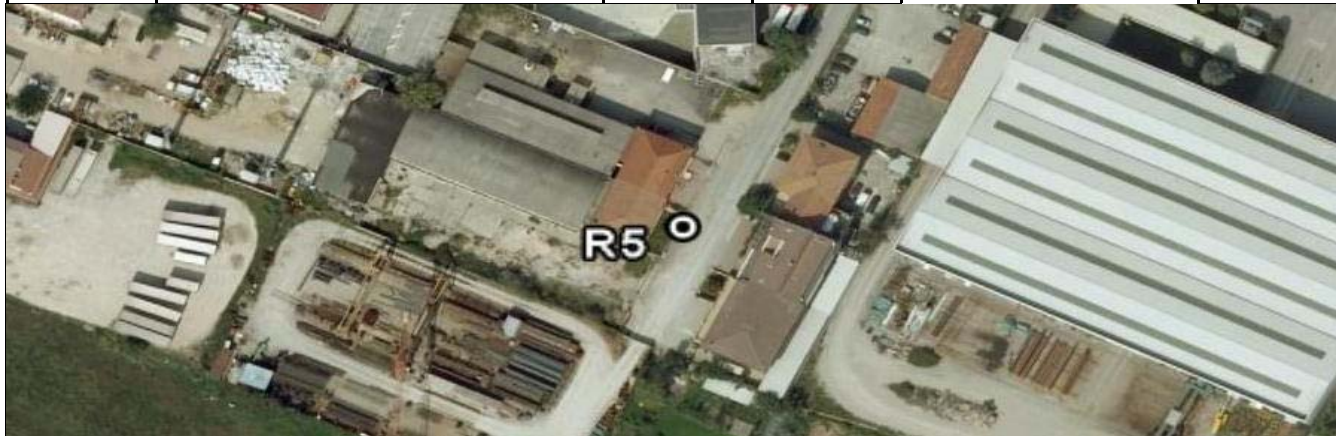
| ID Rilievo: | R5 | Ubicazione | Via Flavio Gioia, 27 | Classe: | V | Pertinenza stradale | SI |

| Periodo di riferimento: | Diurno | Data e ora: | 12/08/13 - 12:16 | Durata | 13 min |
| Altezza microfono (m) | 1,6 | | | | |

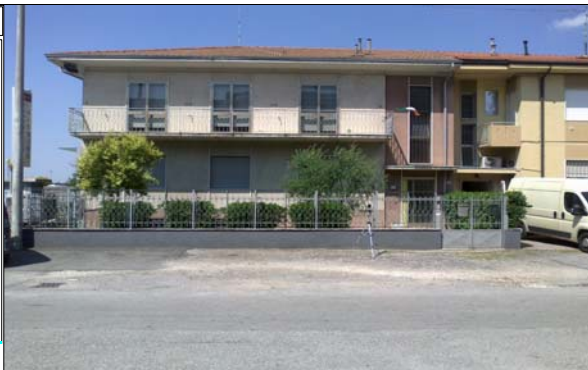
| <b>LAeq</b> | <b>50,8</b> |

| L5 | L10 | L50 | L90 | L95 |
| 53,5 | 52,8 | 49,7 | 47,6 | 47,4 |

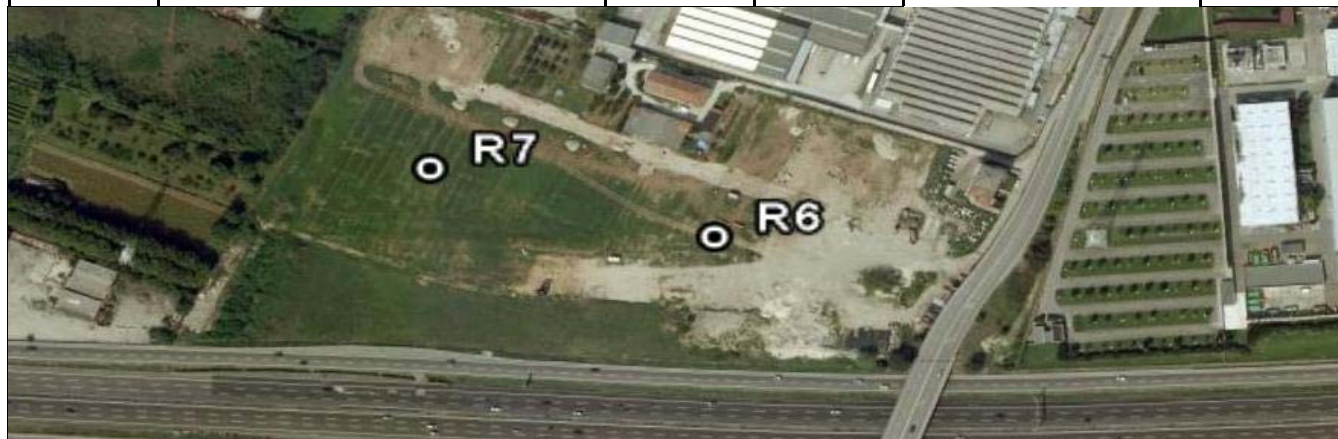
| ID Rilievo: | R6 | Ubicazione | P.U.A. M.I.41 ELLE Immobiliare | Classe: | V | Pertinenza stradale | SI |

| Periodo di riferimento: | Diurno | Data e ora: | 16/07/13 - 15:22 | Durata | 4 h 32 min |
| Altezza microfono (m) | 1,5 | | | | |

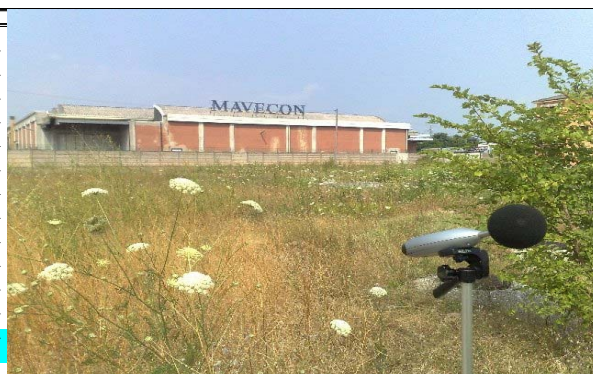
| <b>LAeq</b> | <b>61,2</b> | L5 | L10 | L50 | L90 | L95 |
| | | 62,8 | 62,4 | 60,9 | 59,2 | 58,8 |

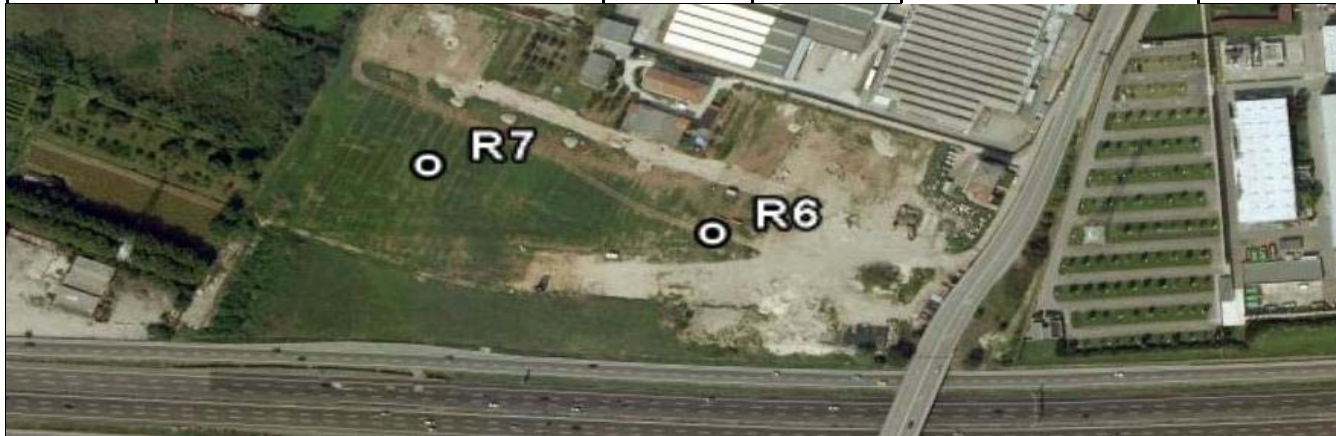
| ID Rilievo: | <b>R7D1</b> | Ubicazione | <b>P.U.A. M.I.41 ELLE Immobiliare</b> | Classe: | <b>V</b> | Pertinenza stradale | <b>SI</b> |

| Periodo di riferimento: | <b>Diurno</b> | Data e ora: | <b>16/07/13 - 15:28</b> | Durata | <b>6 h 31 min</b> |
| Altezza microfono (m) | <b>4</b> | Strumento: | <b>Brüel&amp;Kjaer 2250 n°2506465</b> | Taratura: | <b>11/07/2013</b> |

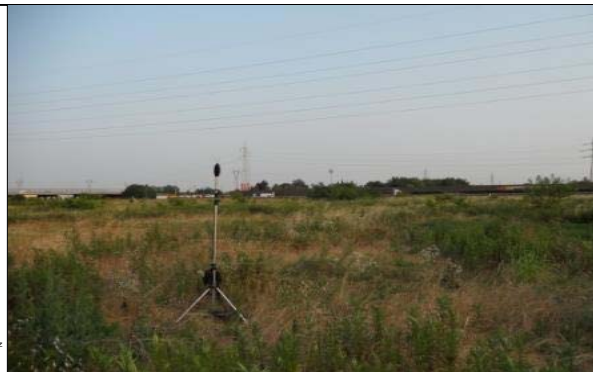
| <b>LAeq</b> | <b>61,6</b> |

| L5 | L10 | L50 | L90 | L95 |
| 64,4 | 63,7 | 61,3 | 57,6 | 56,4 |

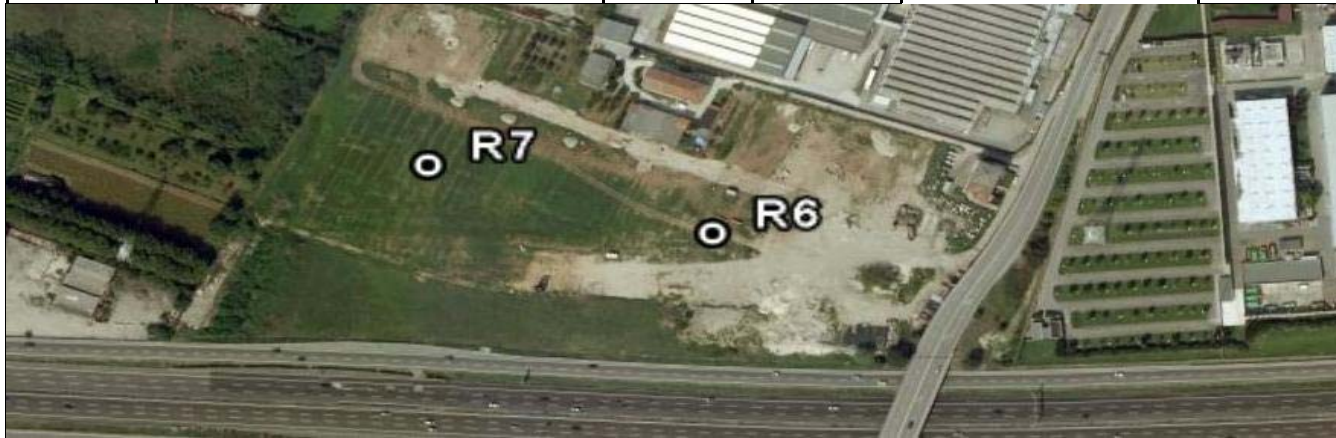
| ID Rilievo: | R7N | Ubicazione | P.U.A. M.I.41 ELLE Immobiliare | Classe: | V | Pertinenza stradale | SI |

| Periodo di riferimento: | Notturno | Data e ora: | 16/07/13 - 21:59 | Durata | 7 h 39 min |
| Altezza microfono (m) | 4 | | | | |

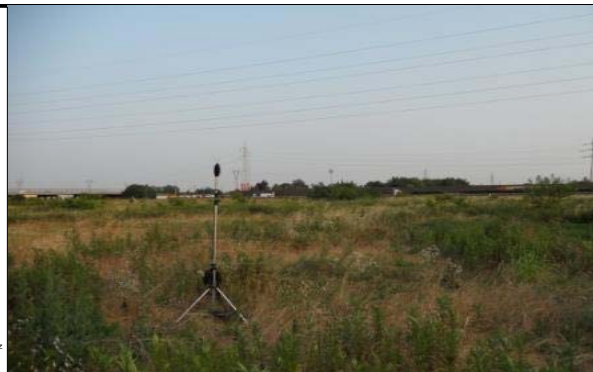
| <b>LAeq</b> | <b>55,8</b> |

| L5 | L10 | L50 | L90 | L95 |
| 59,4 | 58,4 | 54,6 | 50 | 48,4 |
