**Sezione stradale b\_b**

**Sezione stradale c\_c**

**Sezione stradale d\_d**

### Sezione stradale e\_e

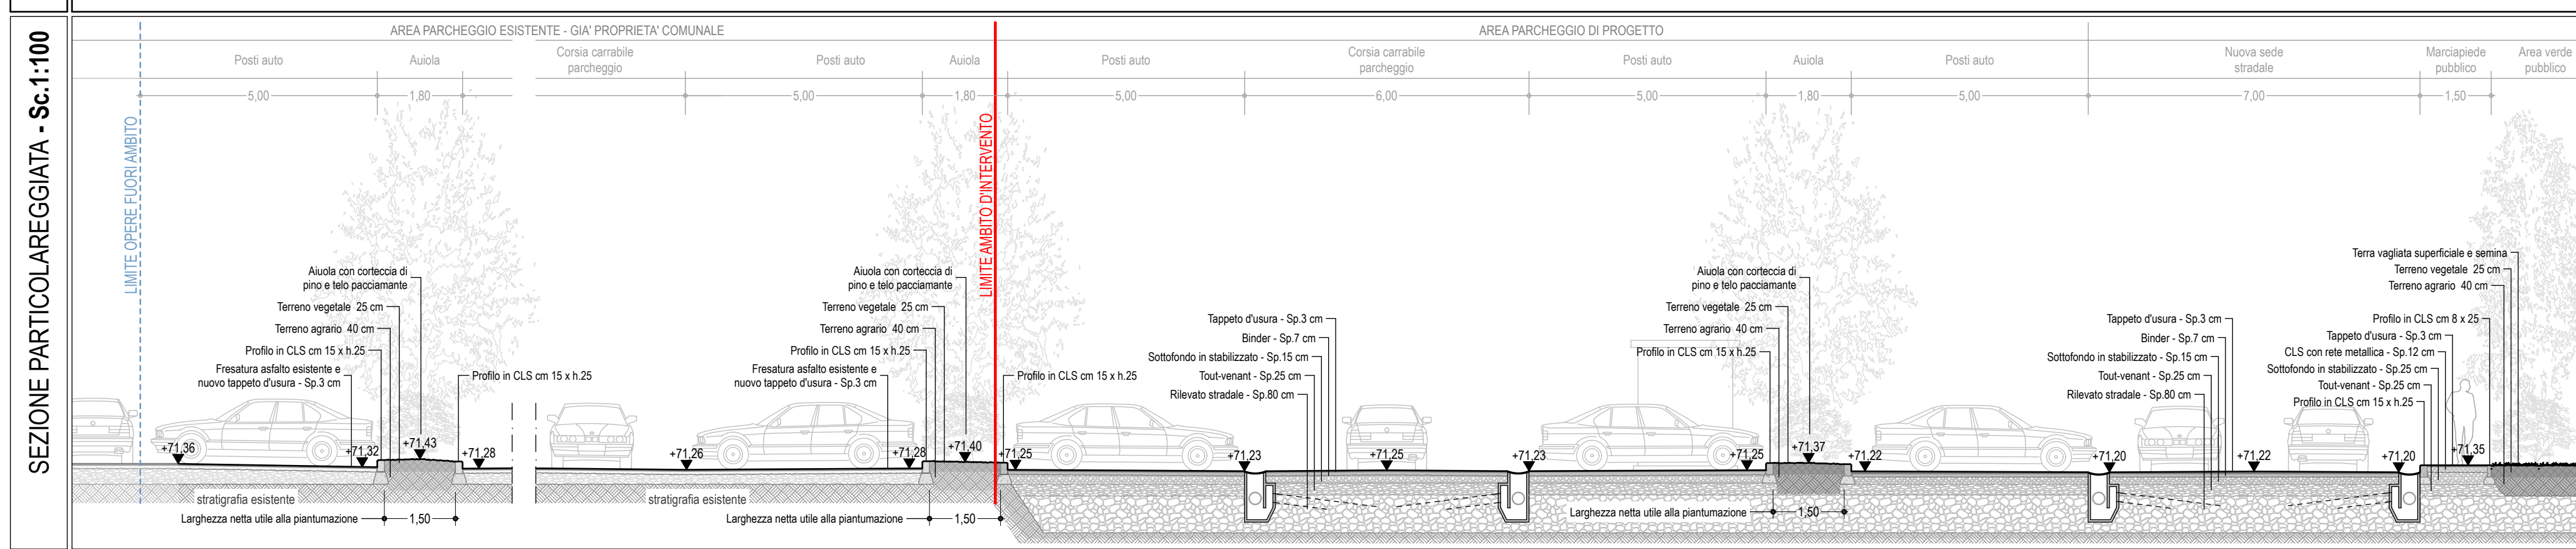
MARCIPIEDE - GIÀ PROPRIETÀ COMUNALE

Area verde pubblico esistente

2.00

Marciapiede pubblico esistente

5.00

Posti auto

Corsia carrabile parcheggio

Limite Ambito d'Intervento

Profilo in CLS cm 15 x 25

Tappeto d'usura - Sp. 3 cm

Binder - Sp. 7 cm

Sottofondo in stabilizzato - Sp. 15 cm

Tout-venant - Sp. 25 cm

Rilevato stradale - Sp. 50 cm
