**P.U.A. n.55**

PIANO URBANISTICO ATTUATIVO DI RIQUALIFICAZIONE DI  
LOTTO IN LOCALITA' BORGO MILANO (A.T.O. 3) - VIA STURZO -  
VIA SCARABELLO

**RELAZIONE ILLUSTRATIVA NUOVA VIABILITA'**

**10<sub>b</sub>**

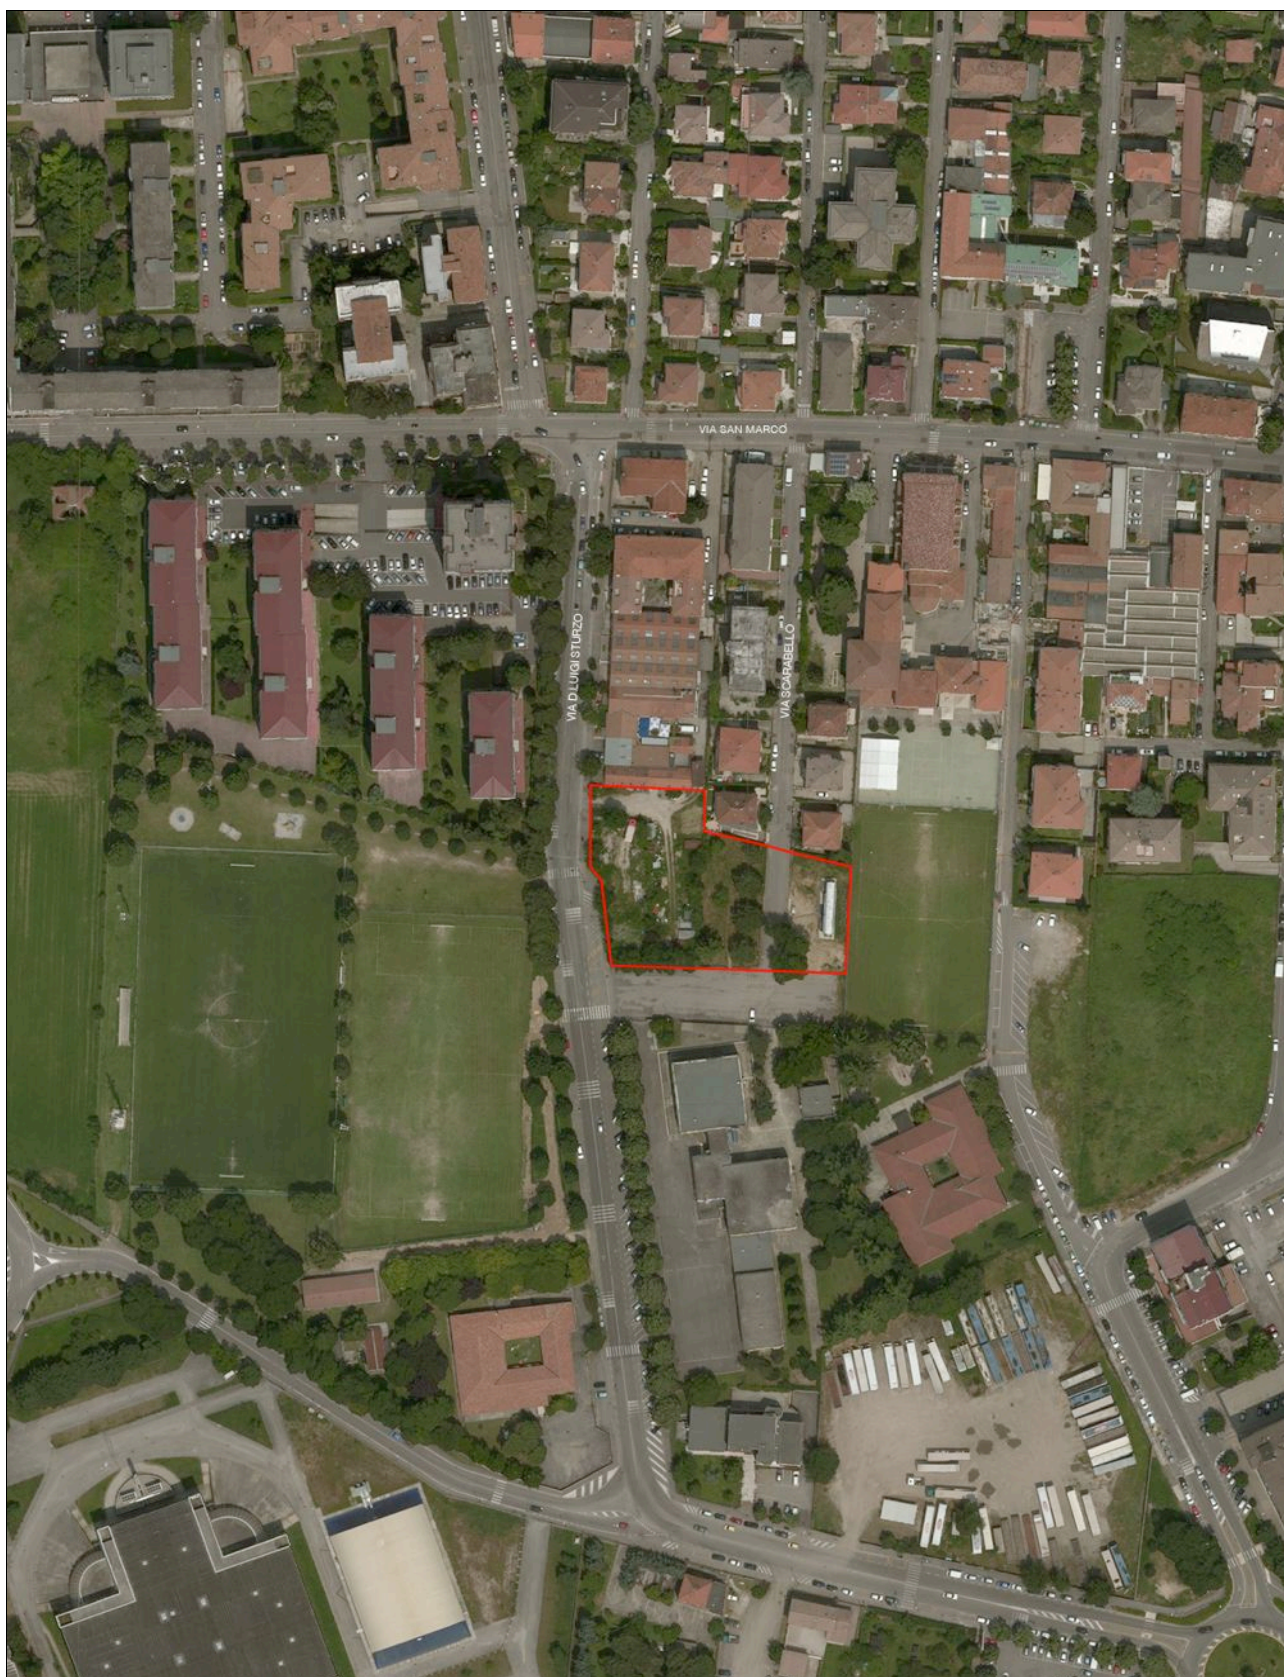
*Fotopiano: individuazione area oggetto di P.U.A.*

L'area oggetto del P.U.A. scheda norma n.55, è localizzata in Borgo Milano, ad ovest della città antica, nei pressi dello stadio, nella porzione meridionale di Via San Marco, direttrice di collegamento con gli abitati di San Massimo e Lugagnano. L'ambito è definito da Via Scarabello e Via Sturzo e confina ad ovest con il campo sportivo e a sud con la Scuola Elementare Antonio Vivaldi; a nord sono presenti fabbricati residenziali e alcuni stabili ad uso artigianale.

La superficie individuata dall'ambito, comprende il lotto di proprietà del Sig. Zanini in aderenza a Via Sturzo (mapp.123), e alcune aree di proprietà comunale come la porzione terminale di via Scarabello che si congiunge a via Sturzo, pur non essendone effettivamente collegata per la presenza di guard-rail, utilizzata come parcheggio antistante la scuola elementare. Sono incluse nell'ambito le due aree laterali a Via Scarabello, la prima verso ovest adibita a zona verde, la seconda verso est attualmente in concessione agli alpini del gruppo A.N.A. sez. Borgo Milano, nella quale è stato inserito il vagone ferroviario e sono stati effettuati recentemente dei lavori di pavimentazione e recinzione dello spazio.

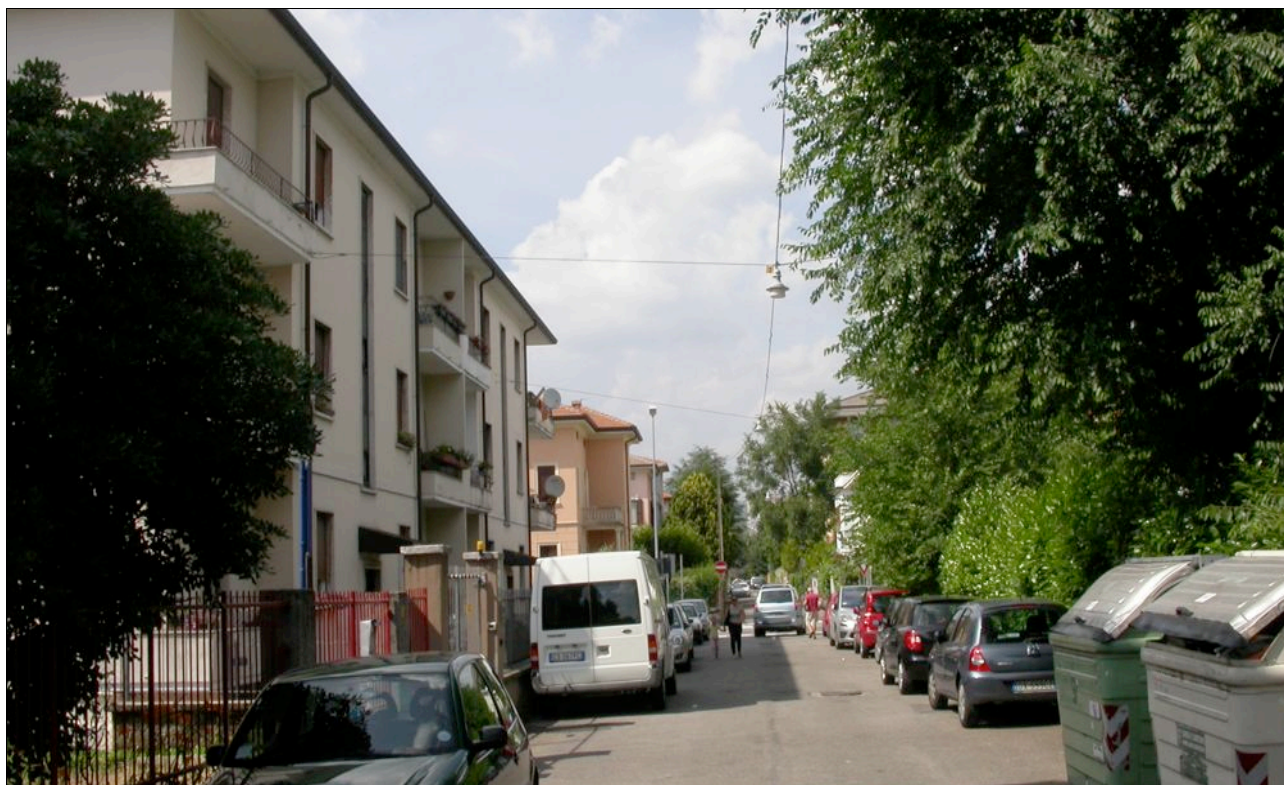
*Foto 1: vista lungo via Scarabello: si notino i pedoni con le attuali condizioni dove sono costrtti a transitare*

Non esistono marciapiedi lungo tutta la via, non è presente un solo metro quadro di percorso pedonale. I pochi studenti delle scuole elementari che decidono di recarsi a scuola a piedi si confrontano ogni mattina con il traffico delle auto che sopraggiunge da via S.Marco. Osservando la situazione alle ore di maggior traffico, la mattina, prima dell'apertura delle scuole e al termine delle lezioni, si percepisce la difficoltà dei pedoni che sono costretti a strisciare laddove è possibile zigzagando tra le auto parcheggiate e facendo attenzione alle macchine che sopraggiungono in gran fretta da via San Marco e quelle che tornano indietro dopo aver "scaricato" il figlio davanti al cancello.

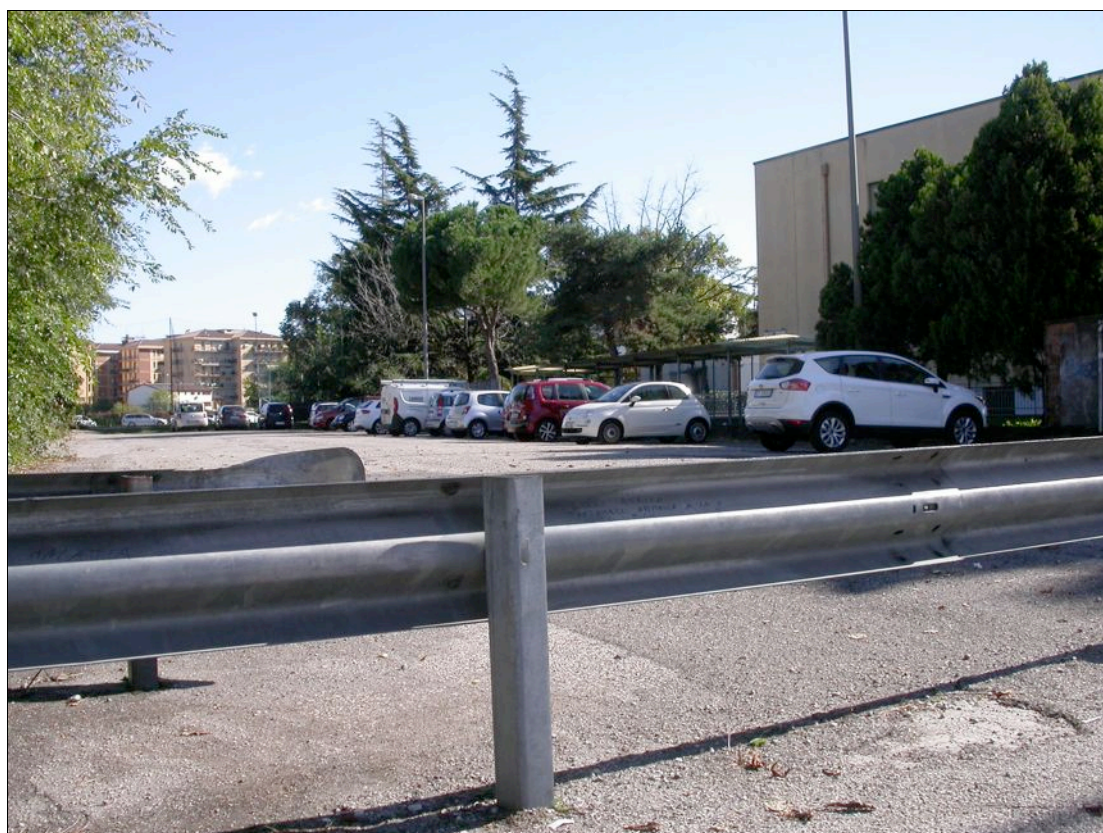
*Foto 2: Vista del piazzale e dei guard rail*

Attualmente il flusso dei veicoli lungo la via è consentito con doppio senso di marcia fino al raggiungimento del grande spazio destinato a parcheggio davanti alla scuola. Qui, causa la presenza di guard-rail che impedisce il collegamento con Via Sturzo, i veicoli effettuano l'inversione e si reimmettono nel tratto rettilineo della stessa via. Ad oggi, il parcheggio, si configura come uno spazio vuoto, privo dei caratteri che stabiliscono un'appropriata fruibilità degli spazi e una propria identità.

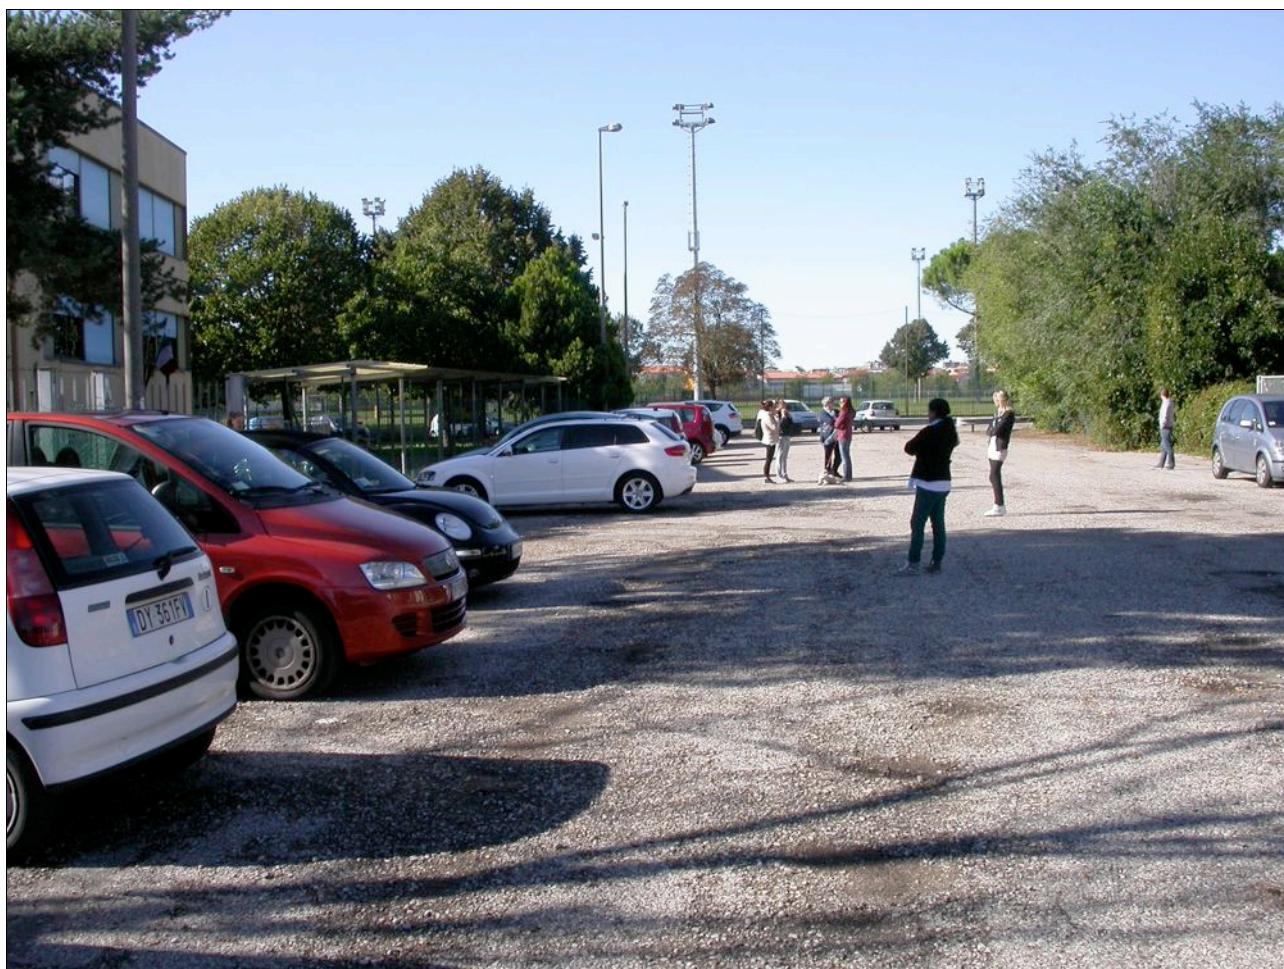
*Foto 3: vista dello slargo cieco in fondo a via scarabello con genitori in attesa dei figli in sosta all'interno della strada*

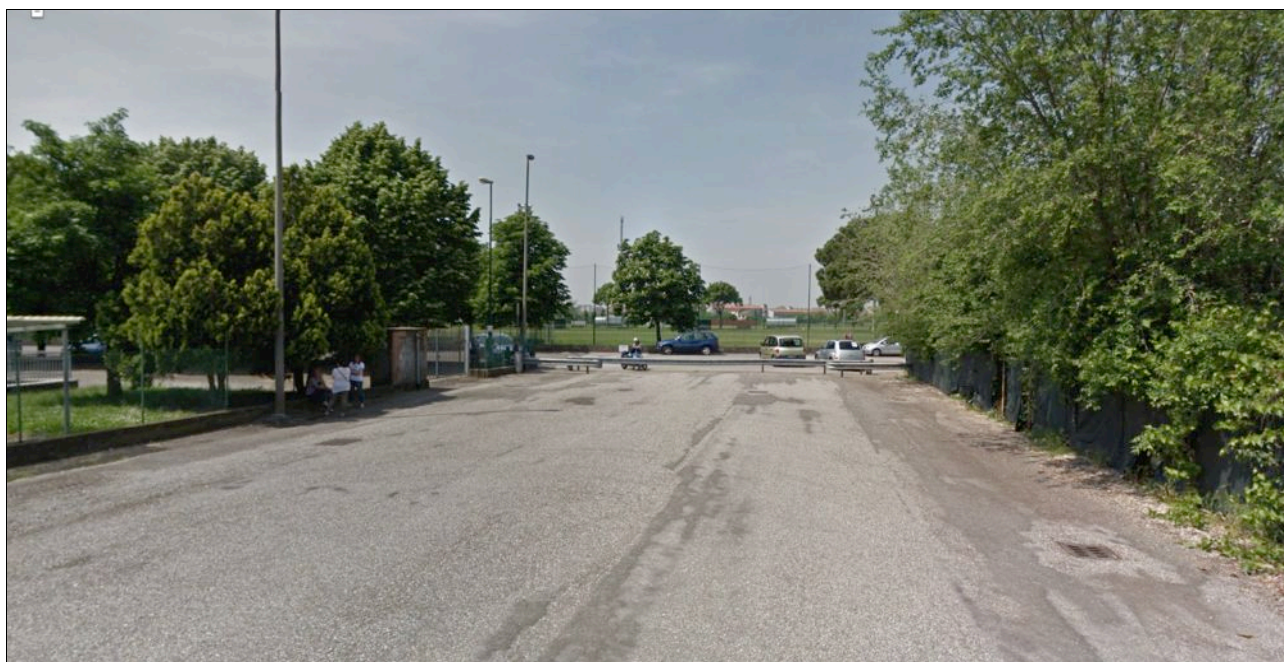
*Foto 4: vista dello slargo cieco in fondo a via Scarabello*

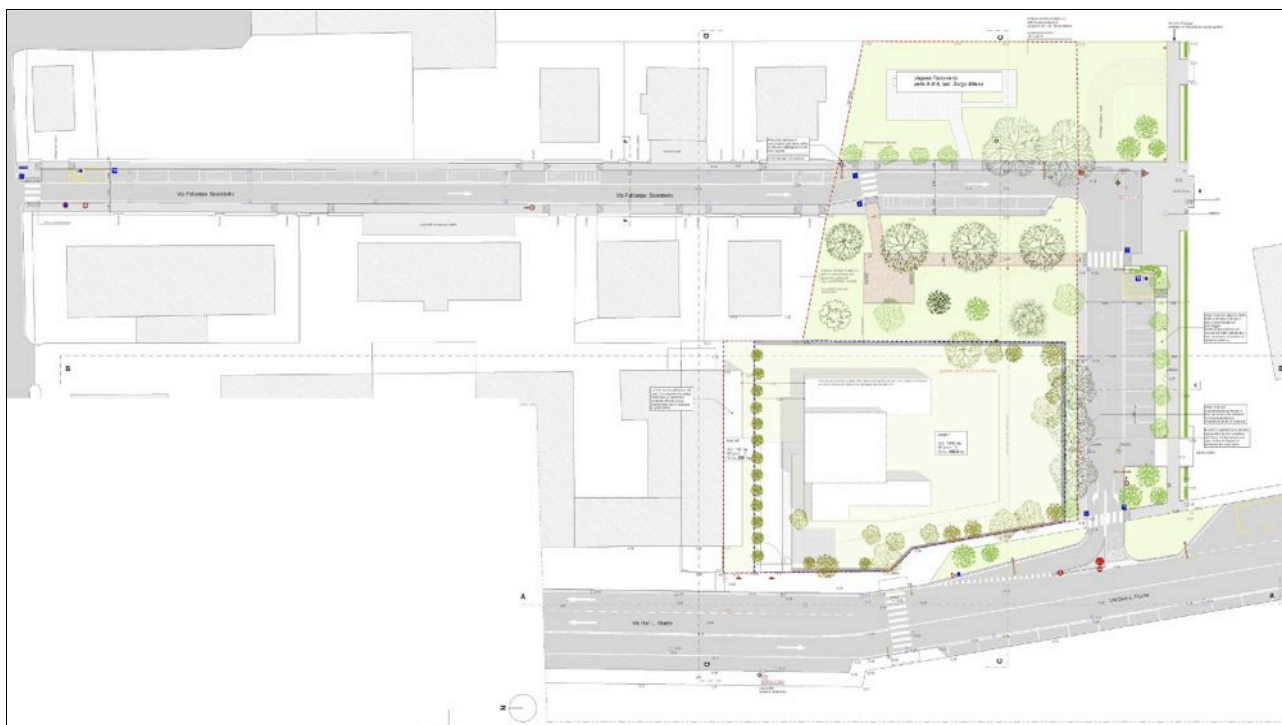
*Estratto dalla Tav.07 – Progetto Planivolumetrico*

I colloqui con i tecnici dell'ufficio Coordinamento Mobilità e Traffico hanno reso possibile apprendere delle indicazioni per la progettualità del raccordo con Via Sturzo. In particolare, è stato consigliato di realizzare delle aiuole verdi in rilievo nel punto di incrocio le quali vanno a configurare la forma delle corsie di immissione.

A sinistra dopo lo stop si prosegue in direzione stadio, a destra è stato ritenuto utile porre una corsia per l'immissione dei veicoli su via Sturzo.

L'opportunità offerta dalla prescrizione di realizzare il marciapiede lungo Via Scarabello, implica in un certo modo al ripensamento della viabilità interna alla microzona. Si propone quindi di modificare l'attuale assetto viario a due sensi di marcia, rendendolo ad un solo senso.

Tale necessità deriva dal restringimento della corsia stradale dovuto alla presenza del nuovo marciapiede che si è deciso di raddoppiare sul lato opposto. Sul lato sinistro, ove possibile, si ritiene utile definire degli spazi destinati al parcheggio, compatibilmente con gli ingressi carrai delle palazzine presenti lungo la via.

La scelta iniziale di porre il marciapiede di 1,50 m sul lato sinistro è stata superata dopo i colloqui con i tecnici degli uffici della Mobilità e Traffico e delle Strade e Giardini, in cui è stata espressa la volontà di porre maggior risalto al lato destro della corsia stradale vista la presenza di un numero maggiore di ingressi carrai e pedonali. E' stato deciso dunque di inserire un secondo marciapiede, rendendo quello di destra il principale di larghezza 1,50m e a sinistra un marciapiede secondario di larghezza 1,10m.

Ulteriore modifica dell'assetto precedentemente presentato, riguarda la collocazione degli stalli perimetrati a parcheggio, che si è deciso di porre sul lato sinistro compatibilmente con gli ingressi pedonali e carrabili, potendone inserire un numero maggiore. In prossimità dell'area verde invece si è ritenuto utile mantenerli sul lato di destra. Questa volontà progettuale, ha determinato la formazione di un leggero disassamento del rettilo stradale, che si propone come scelta formale utile non solo come elemento dissuasore della velocità, ma come risalto del punto di connessione con il percorso pedonale dell'area verde. Non si è optato per la soluzione che lo schema allegato al parere dell'ufficio mobilità e traffico proponeva riguardo alla prosecuzione del marciapiede sul lato destro della carreggiata, perchè si è ritenuto utile terminare il marciapiede nel punto di contatto con il percorso pedonale del parco pubblico. Il percorso pedonale diventa dunque marciapiede e attraverso tale scelta progettuale i pedoni, costretti al passaggio dentro la piccola zona verde, diventano i primi riqualificatori dello spazio il quale non sarà, come sta accadendo oggi trascurato e abbandonato ma costantemente fruito e percorso.

Nell'altra porzione extra ambito, ove previsto il ridisegno dello spazio del parcheggio, si propone di realizzare a ridosso dell'ingresso scolastico uno spazio rialzato alla stessa quota del marciapiede che sopraggiunge da via Scarabello. Quest'area diventerà il nuovo piazzale della scuola elementare e avrà la funzione di allontanare lo spazio stradale con il passaggio delle macchine dall'ingresso scolastico.

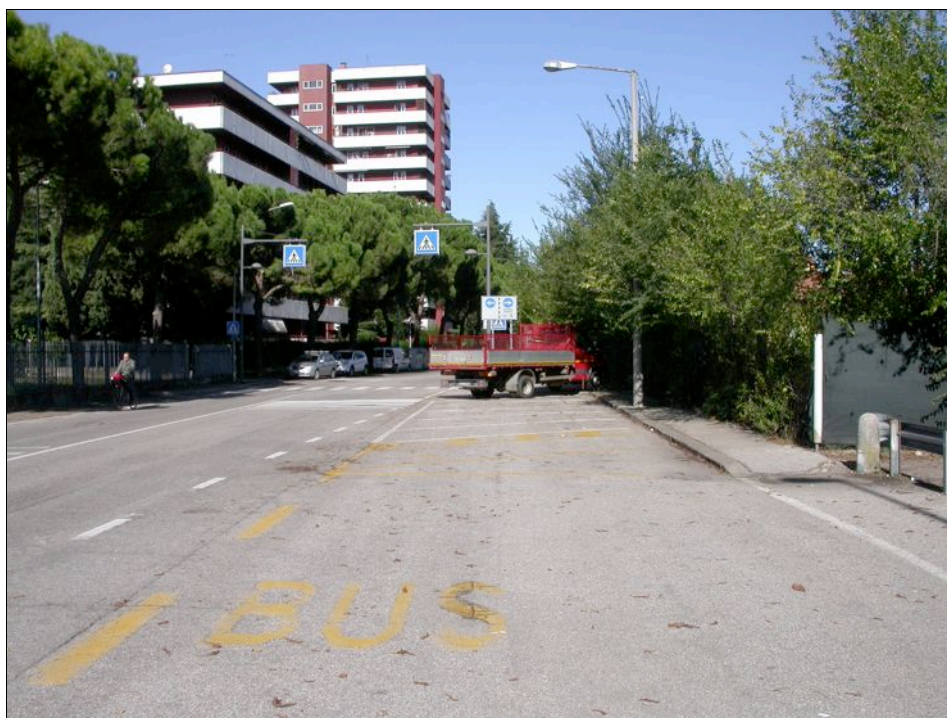
*La fermata dell'autobus attuale*

Le modifiche alla viabilità hanno causato anche il ripensamento della collocazione dello spazio destinato alla sosta degli autobus che prima era di fronte ai guard rail che occludevano la via.

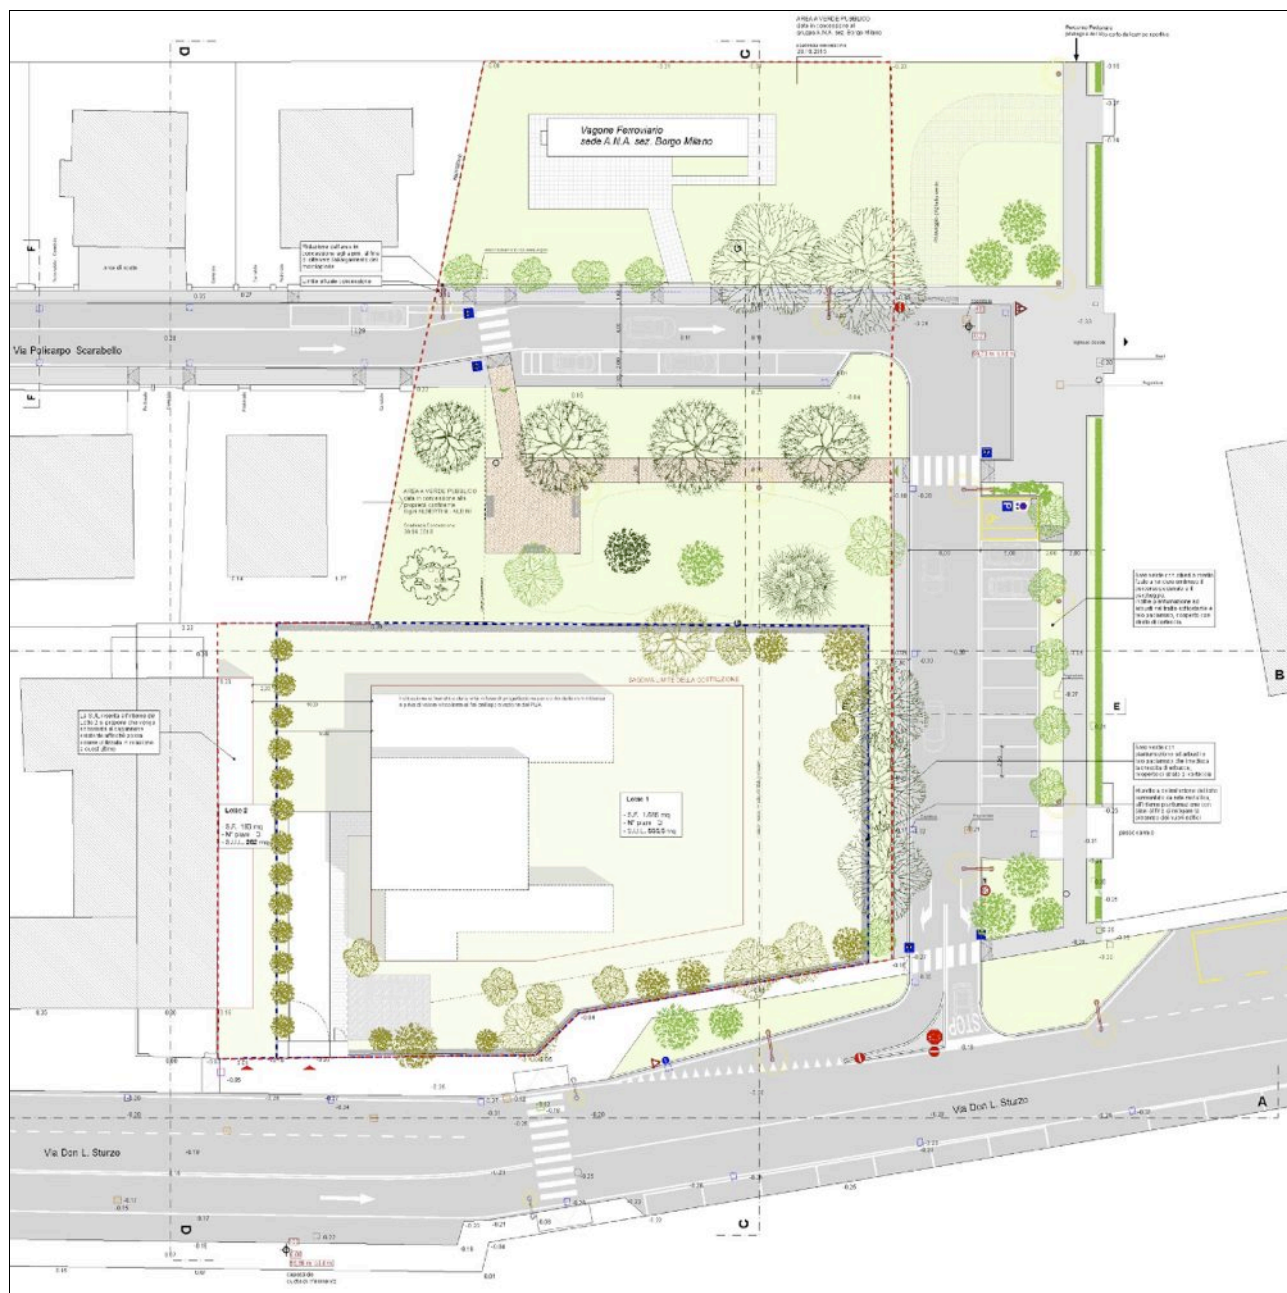
Estratto dalla Tav.07 – Progetto Planivolumetrico

La nuova scelta progettuale ha portato a ridefinire questa zona a ridosso dell'incrocio che si andrà a realizzare. Per garantire la possibilità di attesa degli studenti e per distanziare dall'incrocio lo spazio della sosta del bus, si è scelto di realizzare un'aiuola verde.
